Røgdenvegen 1713, 2218 LUNDERSÆTER

**Tiltalende og mye oppgradert  
enebolig med alt på en flate! Stor,  
åpen tomt omkranset av skog!**

Befaringsdato: 23.06.2025

Rapportdato: 04.07.2025

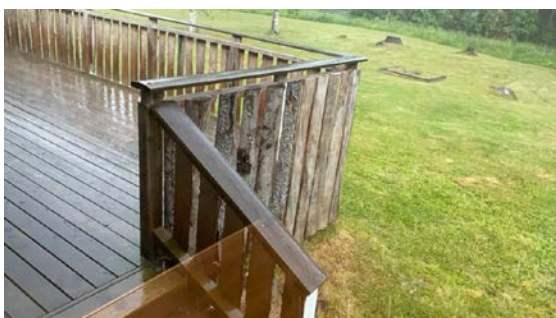
Rekkverk.

- Det er ikke krav om utbedring av rekkverkshøyder opp til dagens krav.

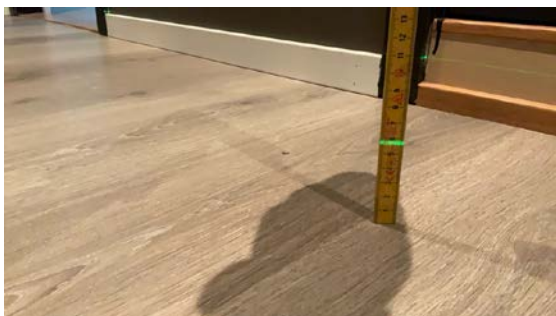
- Målt høydeforskjell på mellom 10 - 20 mm innenfor en lengde på 2 meter. Tilstandsgrad 2 gis med bakgrunn i standardens krav til godkjente måleavvik.

Det er målt 5,8cm ved utgangspunkt.

- For å få tilstandsgrad 0 eller 1 må høydeforskjeller rettes opp. Det vil imidlertid sjelden være økonomisk rasjonelt som et enkeltstående tiltak i en bolig som dette. Dersom boligen en gang skal renoveres, kan man vurdere slike tiltak.

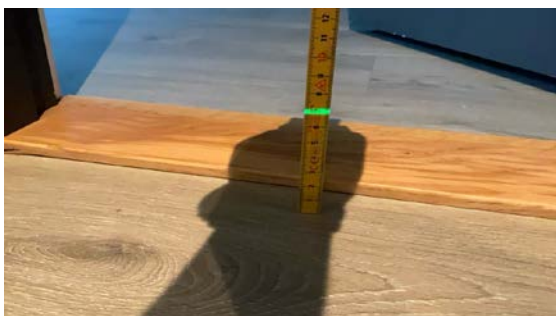
Det er målt 7,1cm ca 2m ifra utgangspunkt.

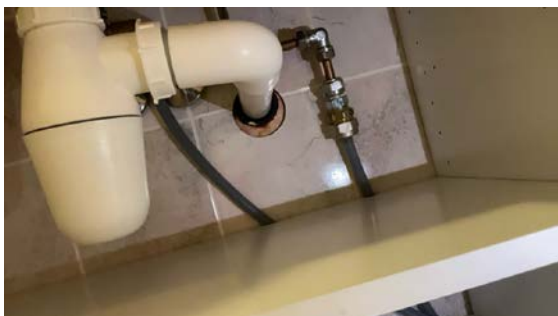
Utette rørgjennomføringer.

- Utettheter i tettesjiktet på våtrommet kan føre til fuktskader i bakenforliggende konstruksjoner dersom det ikke blir foretatt tiltak på våtrommets tettesjikt.
- Våtrommets tettesjikt/membran står foran utbedring/utsiftning.
- Sluket må sjekkes og rengjøres jevnlig.

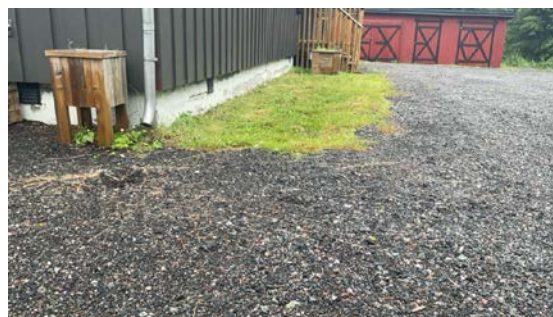
Det skal være minimum 1:50 fall minimum 3m ut fra vegg på bolig.

Fall mot bolig.
