Tennskjærveien 30, 9302 ROSSFJORDSTRAUMEN

**Enebolig med fin beliggenhet i  
Rossfjord, fire soverom og tilbygg  
fra 2016 - pent opparbeidet  
uteområde.**

# Tilstandsrapport

## ENE BOLIG

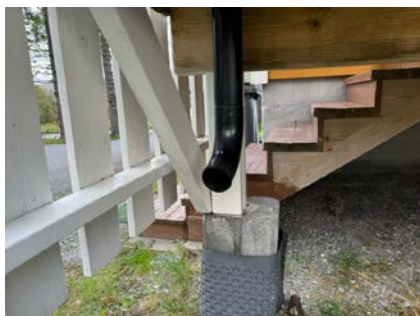
Nedløp avsluttet over terreng.

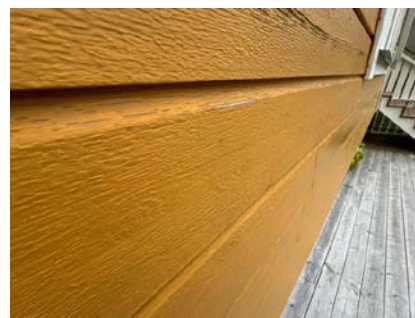
Værslitt kledning.

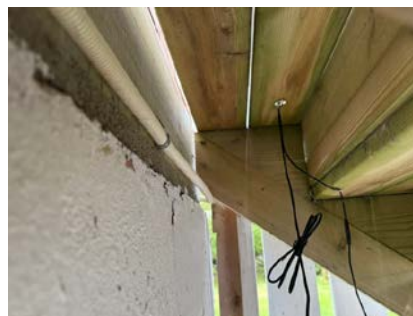
Trappen er løsnet fra altanen.

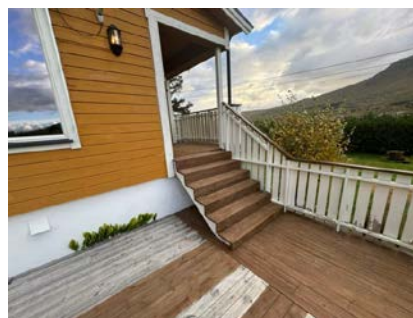
Manglende rekkverk.

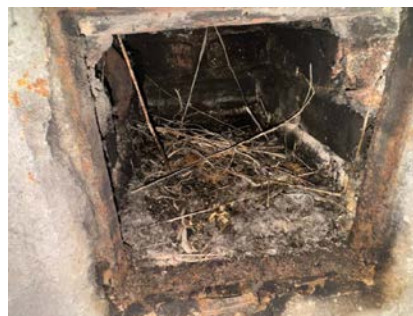
Greiner i sotluken.

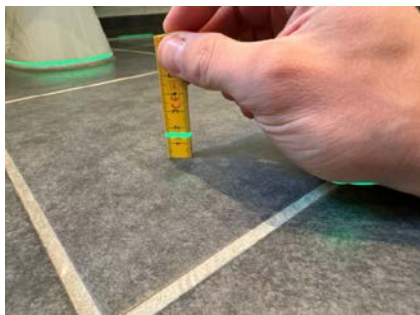
1. ETASJE > BAD

Måling framfor toalettet.

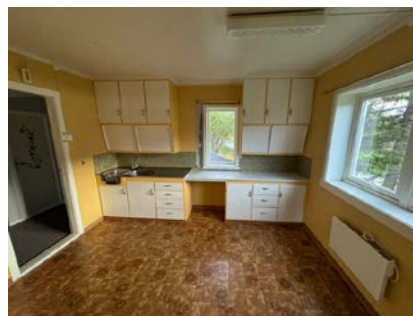
### 1. ETASJE > KJØKKEN

Kjøkkeninnredning.

- Det er påregnelig med utskiftning/utbedringer av kjøkkeninnredningen.

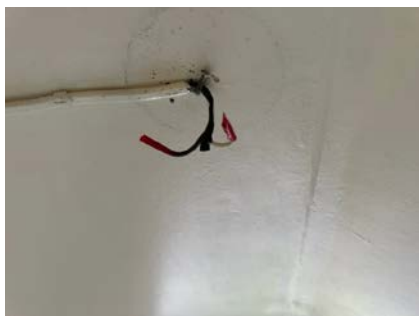
**Ja** Det anbefales at det gjennomføres el-takst på anlegget slik at hele anlegget er gjennomgått etter NEK 405-20. Årsaken til anbefalingen er at det er utført arbeider på det elektriske anlegget som mangler dokumentasjon, det er kabler som ikke er forsvarlig avsluttet samt at det ut fra alderen på anlegget og dets komponenter vil være avvik som en bygnings sakkyndig ikke vil avdekke ved visuell kontroll. En el-takst skiller seg fra elkontroll ved at el-takst også kan omhandle økonomiske forhold. En el-takst vil ha som formål å sette en økonomisk kostnad for å korrigere en uønsket tilstand på det elektriske anlegget. Bestemmelsene i Avhendingslova til dokumentasjon av tilstand har blitt skjerpet. Både selger og kjøper vil derfor dra stor nytte av å ha en uholdt rapport fra sertifisert fagperson å unngå fremtidige konflikter.

Kabelender.

Kostnadsestimatet er knyttet opp mot kostnader for å innhente el-takst. Utbedringskostnader av påpekte avvik i denne rapport og el-takst vil komme i tillegg.

**Kostnadsestimat: 10 000 - 50 000**

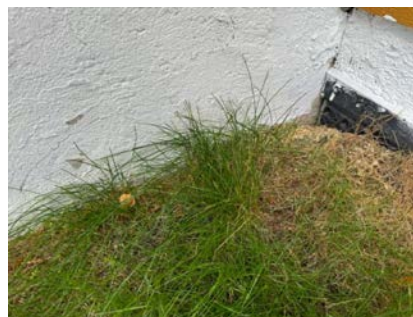
ikke påvist fuksikring på opprinnelig del.

- Det må gjennomføres ytterligere undersøkelser.

Det anbefales ytterligere undersøkelser for å se om fuksikringen er avsluttet under terreng.
