Johan Falkbergets veg 55, 2407 ELVERUM

**Koselig, lys og vedlikeholdt
enebolig med praktisk løsning på
én flate. Nyere garasje med bod.
Skjernet terrasse og hage**

Nøkkelinformasjon

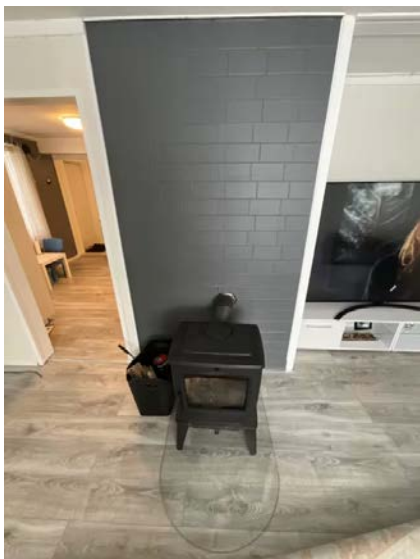
Viser ildsted plassert i stue.

Type pipe	Tegl
Innvendig ett-løps teglpipe. Helbeslått pipeløp over tak.	
Pipevange og brannmur i stue med malte fliser, øvrige vanger i 1.etasje med puss/malebehandling.	
Sotluke i kjeller. Sotluke er vanskelig å åpne grunnet rustskader.	
Er det montert ildsted?	Ja
Type ildsted	Vedovn
Dersom teglpipe - er 1 eller flere sider av pipen innkledd?	Nei
Er det påvist avvik ved ildsted/feieluke/sotluke i forhold til avstand brennbart materiale?	Nei
Skorstein over tak er inspisert fra:	Ikke kontrollerbart

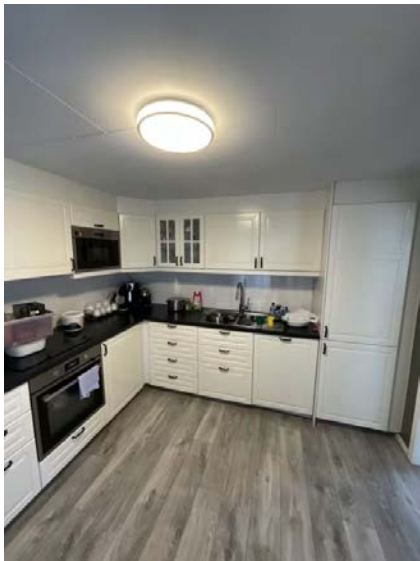
Viser kjøkkeninnredning og hvitevarer.

Det registreres svelleskade på front til oppvaskmaskin og front ved vask. Lokal utbedring må påregnes.

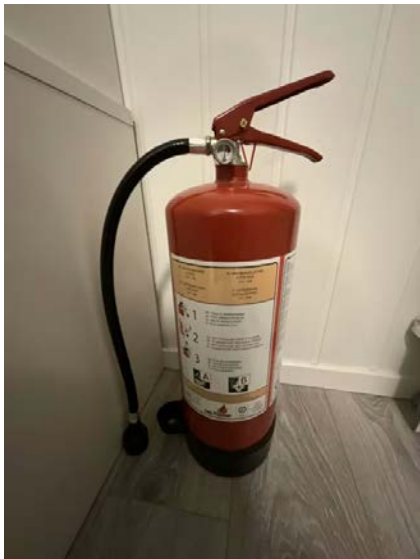
Viser brannslukningsapparat

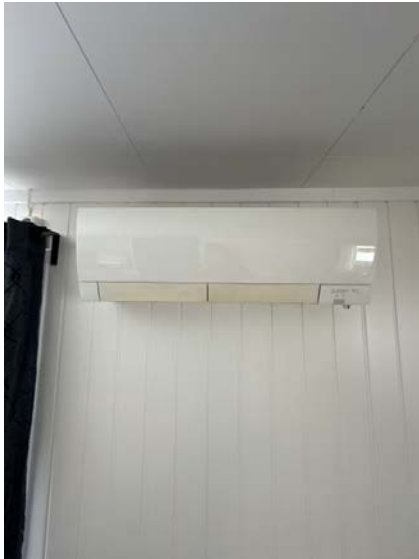
Viser innedel for varmepumpe

Dokumentasjon/service på varmepumpe må utføres.

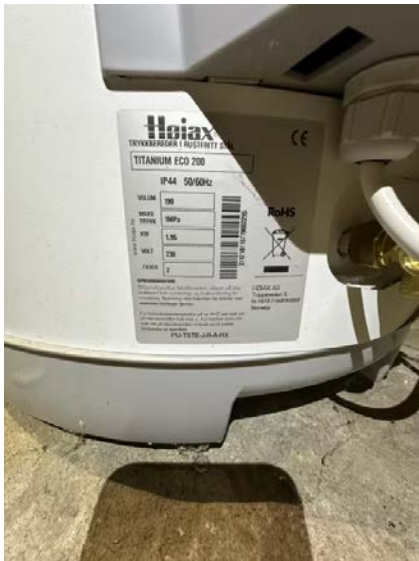
Viser teknisk data på bereder

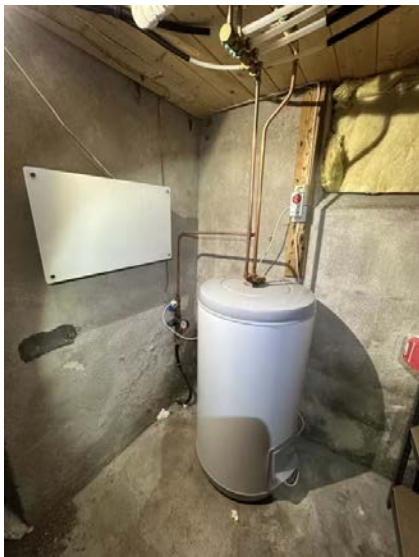
Viser bereder plasser i kjeller

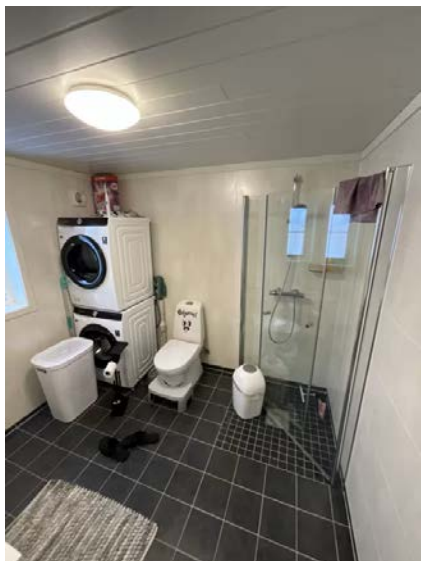
Viser dusj, gulvstående toalett og opplegg for vaskemaskin.

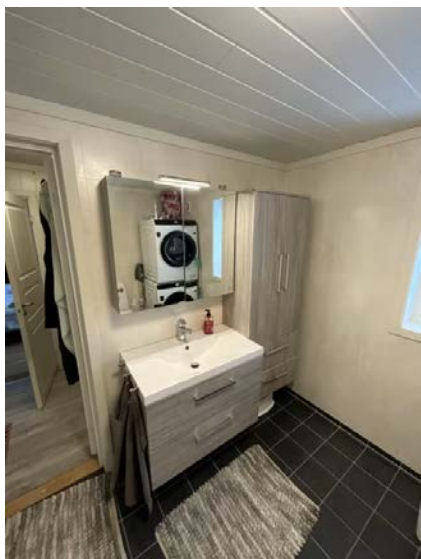
Viser baderomsinnredning.

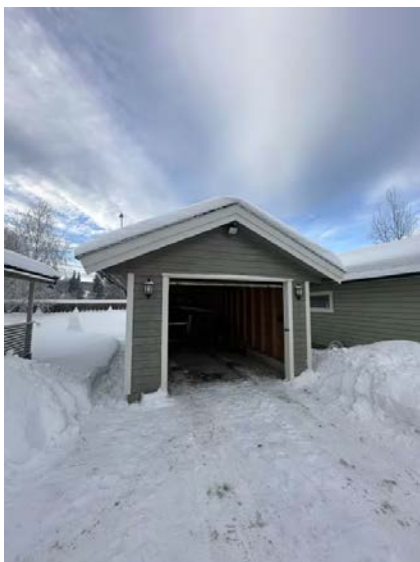
Viser frittstående garasje.
