Johan Falkbergets veg 55, 2407 ELVERUM

**Koselig, lys og vedlikeholdt  
enebolig med praktisk løsning på  
én flate. Nyere garasje med bod.  
Skjernet terrasse og hage**

**Salgsobjekt:** Enebolig  
**Eierform:** Eiet  
**Byggeår:** 1942  
**BRA-i/BRA Total** 83/107 kvm  
**Tomtstr.:** 816 m<sup>2</sup>  
**Gnr./bnr.** Gnr. 28, bnr. 134  
**Oppdragsnr.:** 1211250005

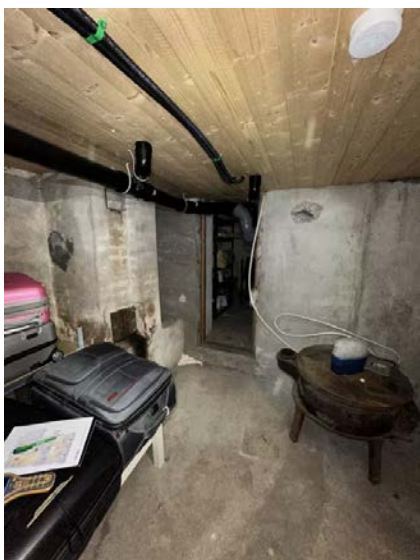
Følgeskader i takkonstruksjonen grunnet tidligere utett våtrom.

Viser rom i kjeller.

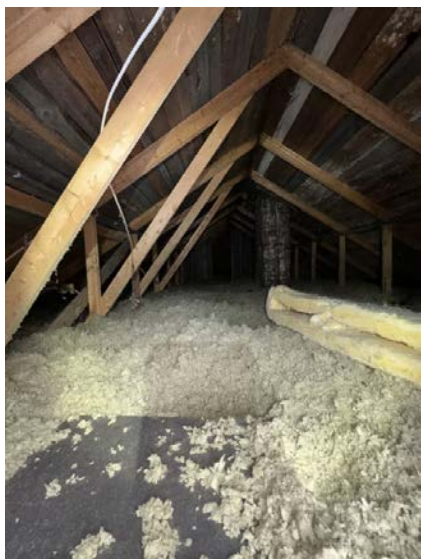
## 6.8 Loft (konstruksjonsoppbygging)

\* Loft (konstruksjonsoppbygging): Det er registrert symptom på aktivitet fra skadedyr. Det registreres skjolder på pipa. Det ble registrert misfarging i undertak, noe som er et symptom på utilstrekkelig lufting. Det er begrenset/dårlig ventilering av takkonstruksjonen.

Viser kaldtloft med adkomst via luke i gavlvegg.

| Type loft | Kaldtloft |
|---|---|
| Ytterligere adkomst for inspeksjon av hele loftkonstruksjon og gjennomføringer må etableres. | |

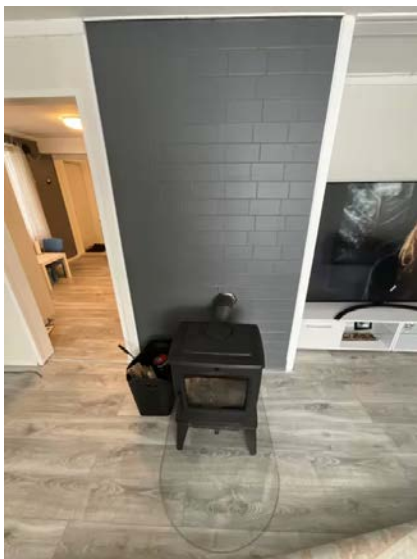
## 6.14 Ildsted/Skorstein

\* Ildsted/Skorstein: Taket var snødekt på befaringen slik at pipa ikke er kontrollert utvendig over tak. Manglende adkomst til pipa på loft. Pipe på kaldloft med synlige sotvannskjolder og lokale pusskader. Fliser på brannmur og pipevanger med sprekker og boom under flis. Pipa er en eldre teglsteinspipe. Erfaringsmessig ser vi at teglsteinspiper ofte har et behov for rehabilitering. Pipe og ildsted er kun visuelt vurdert og ikke røyktrykkprøvd eller kamerakontrollert ved besiktigelsen. Undertegnede har ikke spesiell kompetanse vedr. vurdering av piper og ildsteders forskriftsmessige tilstand. For detaljert informasjon og krav anbefales kontakt med lokalt brann- og feievesen.

Viser ildsted plassert i stue.

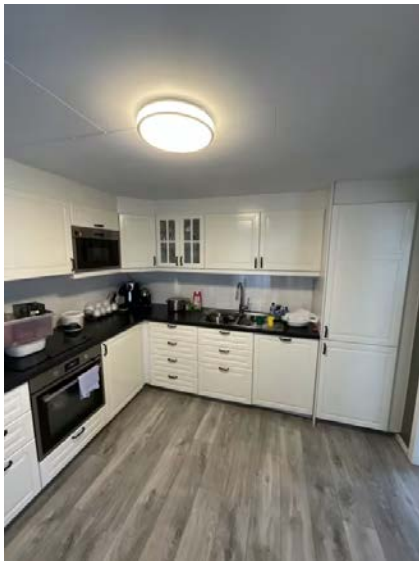
Viser kjøkkeninnredning og hvitevarer.

Det registreres svelleskade på front til oppvaskmaskin og front ved vask. Lokal utbedring må påregnes.

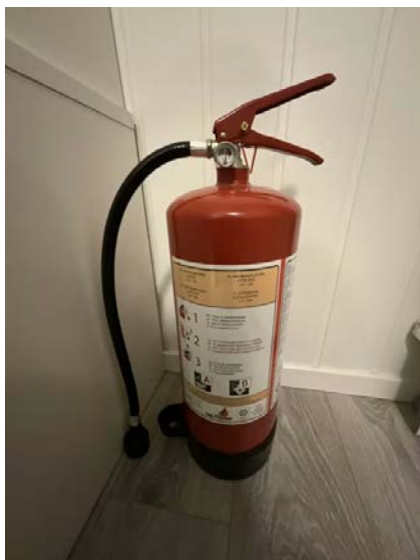
Viser brannslukningsapparat

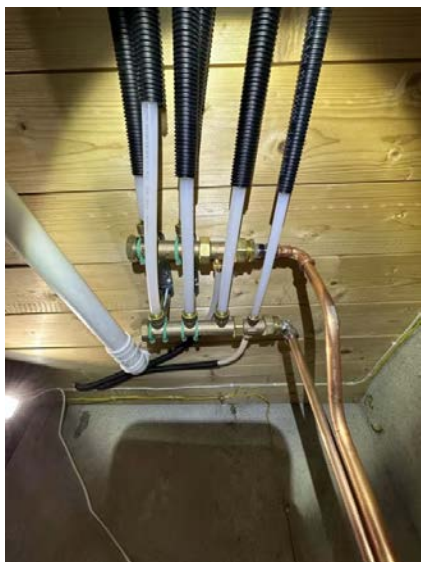
Viser fordeler for rør i rør montert i himling i kjeller.

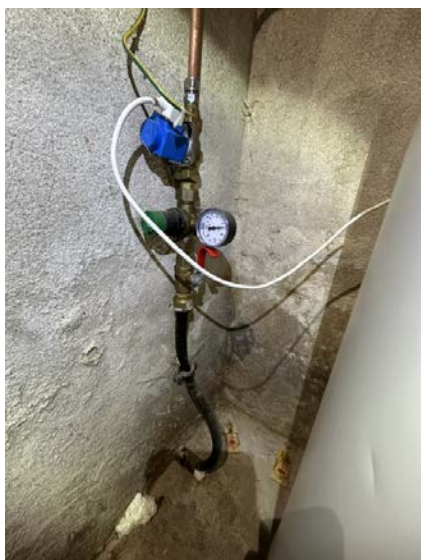
Viser vanninntak, magnetventil og hovedstoppekran plassert i kjeller.

Ingen avvik eller skader ble registrert, generelt anbefales regelmessig testing av hovedstoppekran for å kontrollere at den stenger ved en eventuell lekkasje.

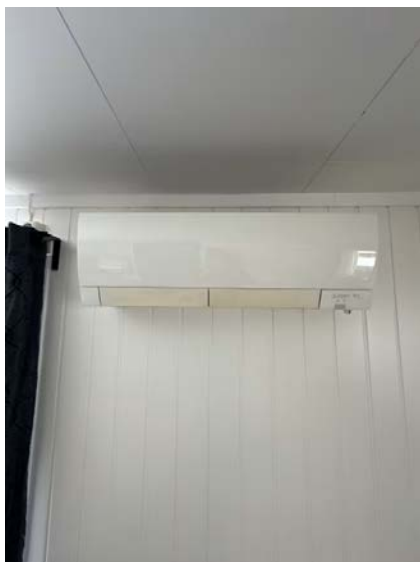
Viser innedel for varmepumpe

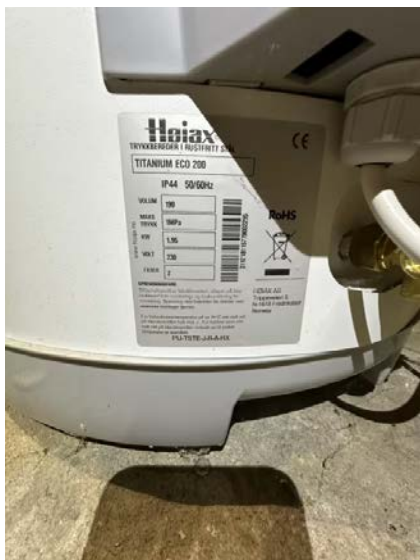
Viser teknisk data på bereder

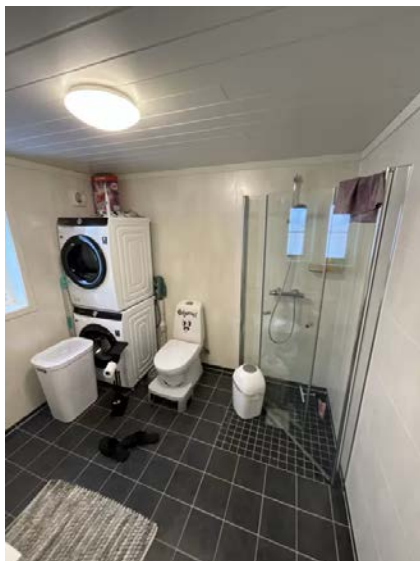
Viser dusj, gulvstående toalett og opplegg for vaskemaskin.

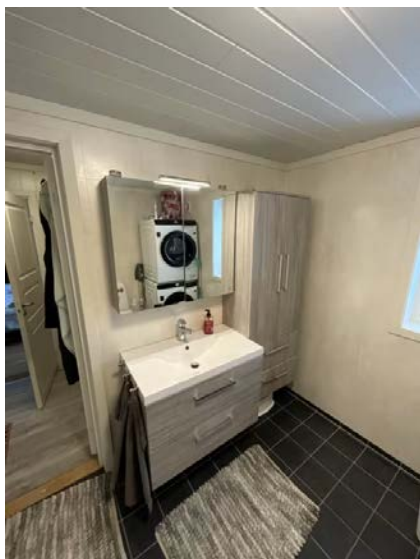
Viser baderomsinnredning.

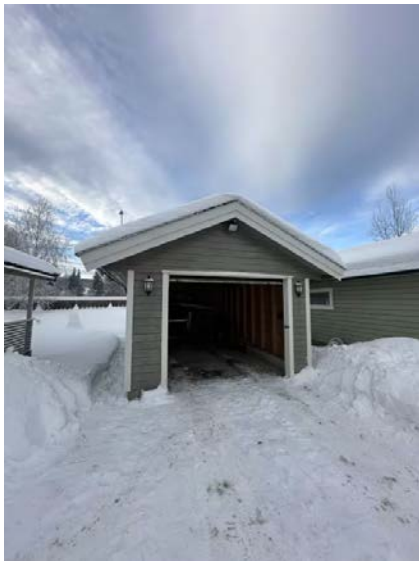
Viser frittstående garasje.
