Vålgutua 65, 2436 VÅLER I SOLØR

## Nøkkelinformasjon

# Tilstandsrapport

Befaringsdato: 01.10.2025

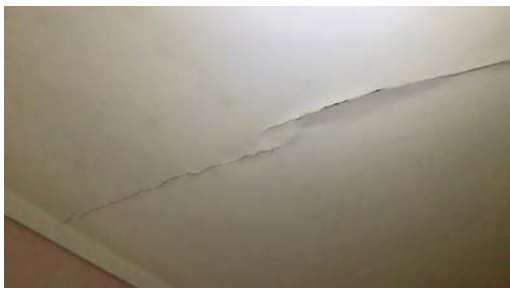
Rift i himling.

- Overflater må utbedres eller skiftes.

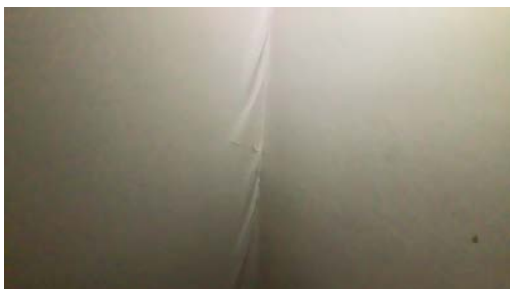
Tapet har bølget seg i hjørne.

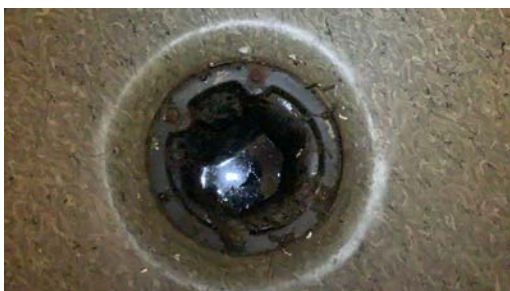
Plastsluk, og vinylbelegg er synlig ført under slukets klemring.

- Våtrommet må totalrenoveres. Alle forhold med tettesjikt, våtsone, sluk m.m. må dokumenteres.

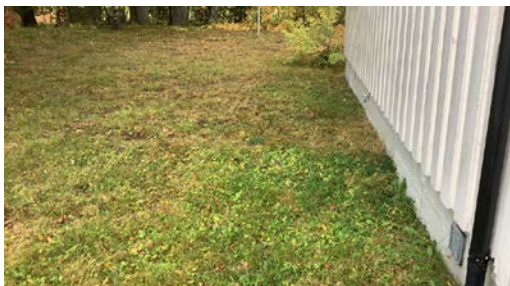
Utilfredsstillende fall fra bolig.

Terrengjustering bør utføres for å etablere tilfredsstillende fall fra boligen. Tilfredsstillende fall vil være minimum 1:50 i en avstand på minimum 3 meter fra boligen.

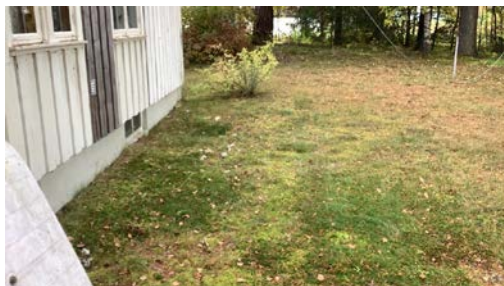
Utilfredsstillende fall fra bolig.

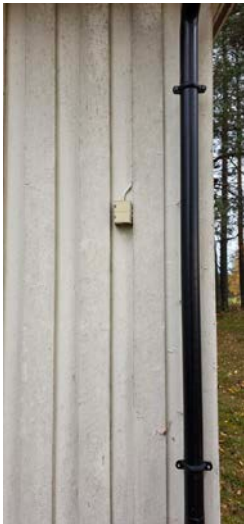
**Bilde 1** Stikk er montert feil vei. Skal monteres vannrett for å beholde ip grad for vann.

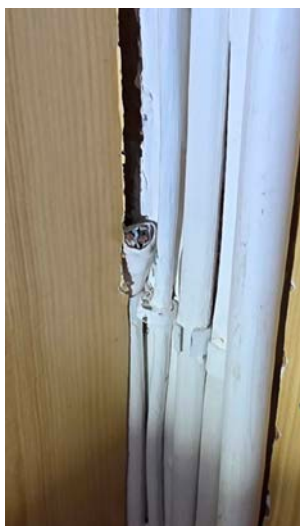
**Bilde 6** Kabel ikke korrekt avsluttet. Under sikringskap i 2 etasje

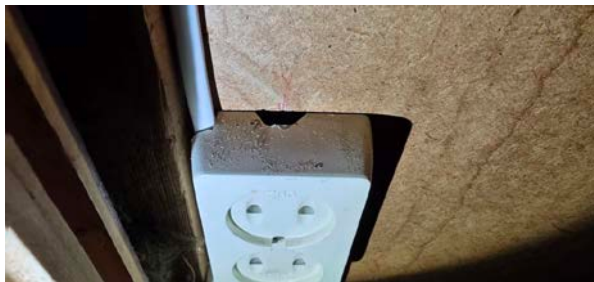
Bilde 2 Stikk i trappenedgang kjeller.
