Tømmerstigen 15, 2825 GJØVIK

**Enebolig med lun og koselig
peisestue - 3 soverom - solrik
veranda - panoramautsikt - frodig
hage - ved Lundstein skole.**

Befaringsdato: 10.10.2024 Rapportdato: 29.10.2024 Oppdragsnr.: 20715-1260 Referansenummer: JF1644

Autorisert foretak: Takstcon AS Sertifisert Takstingeniør: Alf Bjørnerud Vår ref:

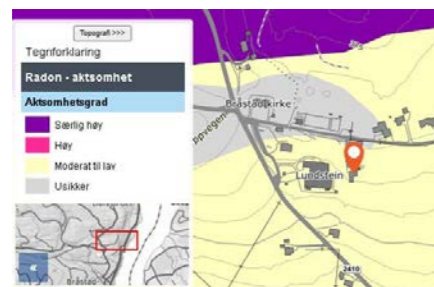
Moderat til lav radonforekomst på tomten

- Det bør gjennomføres radonmålinger.

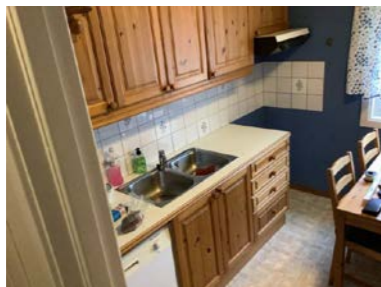
TG 1 Overflater og innredning

Kjøkkeninnredning med laminerte skrog, profilerte fronter og laminert benkeplate med kjøkkenkum. Flislagt og belysning over benkeplate. Plass til frittstående komfyr, oppvaskmaskin, kombiskap kjøl/frys,

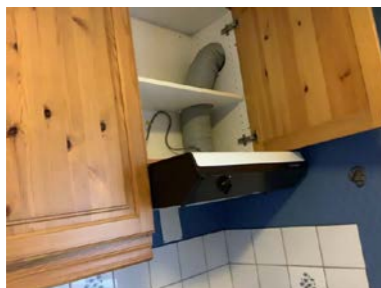
TG 1 Avtrekk

Det er kjøkkenventilator med avtrekk ut.

Det anbefales montert komfyrvakt.

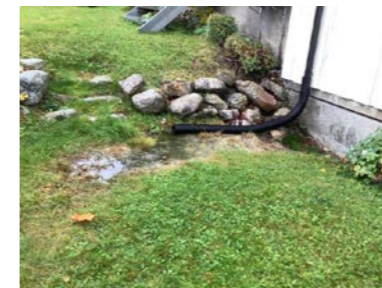
Halvparten av forventet brukstid eller mer på drenering er oppnådd. Det gjøres oppmerksom på at etablering eller utbedring av fuksikring ikke automatisk gjør at fukt forsvinner da det må påregnes kapillærsug fra grunnen. Eternittplater er asbestholdige og krever spesialtiltak ved fjerning. Flere vegger er kledd inn i kjeller/underetasje, dette begrenser inspeksjonen av innvendige forhold. Forhøyede fuktverdier mot grunnen er registrert, se "rom under terreng".

Overvåk tilstanden jevnlig. For å få tilstandsgrad 0 eller 1 må dreneringen skiftes ut, men tidspunktet for når dette er nødvendig er vanskelig å si noe om. Viktig å lede vann bort fra fundamentene.
