Grindhågen 13, 8762 SLENESET

**Pen enebolig med alt på ett plan,
beliggende på vakre Sleneset.**

Befaringsdato: 19.08.2024

Rapportdato: 12.09.2024

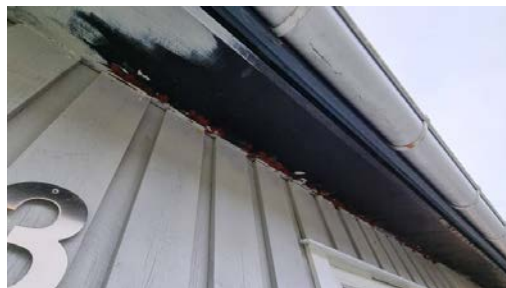
Gjenstående malerarbeider.

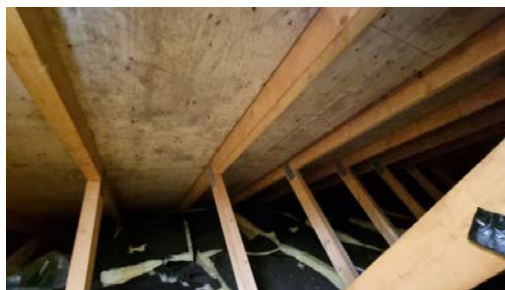
Stedvis svertesopp i finerplater.

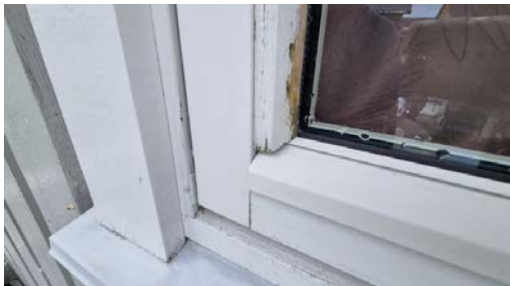
Værslitt vindu.

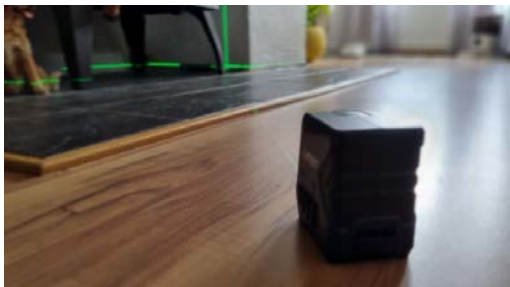
Kontroll av planavvik/ skjevheter i gulv:
Største målte planavvik i boligen (målt i stue) innenfor en diameter av 2 meter er ca. 7 mm, og største målte planavvik i hele dette rommet er ca. 11 mm. Dette er tilfredsstillende og mindre enn NS 3600 tillater av tilleranseavvik.

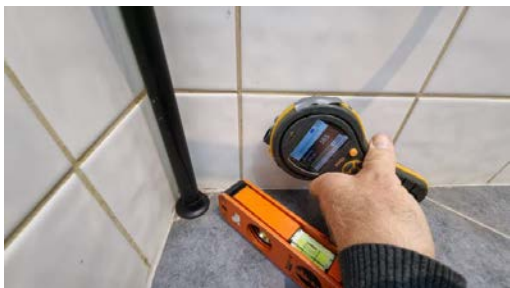
Det ble fuktmålt ved befaring, ingen unormale fuktverdier ble registrert.
Glippe/utetthet mellom vegg og himling over dusjhjørnet.

Fuktmåling i vegger.

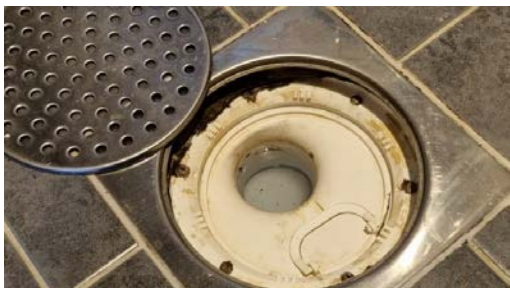
Kontroll av sluk.

- Installering av tett dusjkabinett anbefales.
- Overvåk tilstanden jevnlig. For å få tilstandsgrad 0 eller 1 må tettesjiktet skiftes ut, men tidspunktet for når dette er nødvendig er vanskelig å si noe om.

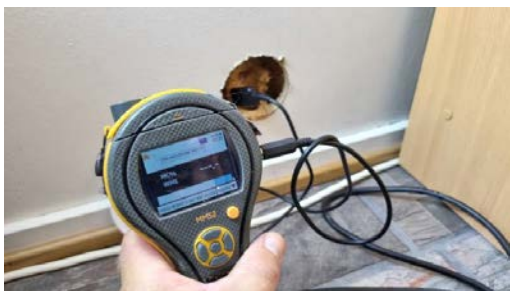
Hulltaking er foretatt uten å påvise unormale forhold. Hulltaking ble utført fra tilstøtende soverom. Det bemerkes at skilleveggen mellom rommene er av formpressede veggelementer (ikke vanlig bindingsverk).

Hulltaking utført fra tilstøtende soverom.

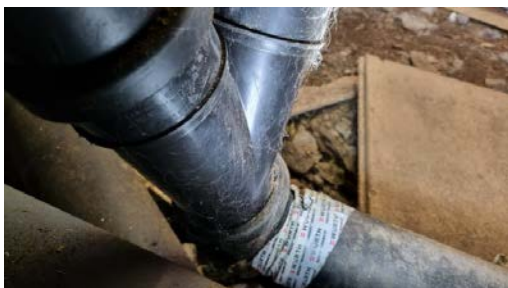
En skjøt er kun tapet i krypkjelleren.

Tilfredsstillende sammenkobling av rør i krypkjeller må påregnes.
Etablering av stakpunkt bør vurderes.

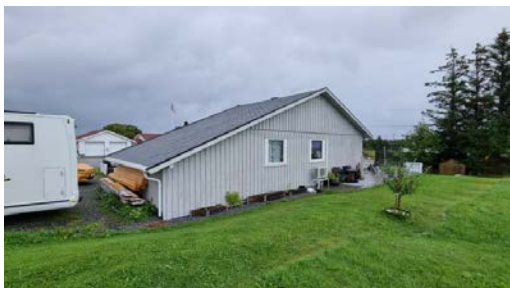
Svak skråning inn mot boligens sørvest-side.

Overflatevann bør ledes vekk fra bygningskroppen og det bør være fall vekk fra grunnmuren i en avstand av minimum 3 meter.
Vann i krypkjelleren bør ledes bort, og årsaken til vannansamlingen bør lokaliseres og elimineres.
