# Tilstandsrapport

Enebolig

Leiv Holthes veg 9 A, 2066 JESSHEIM

Befaringsdato: 26.05.2025

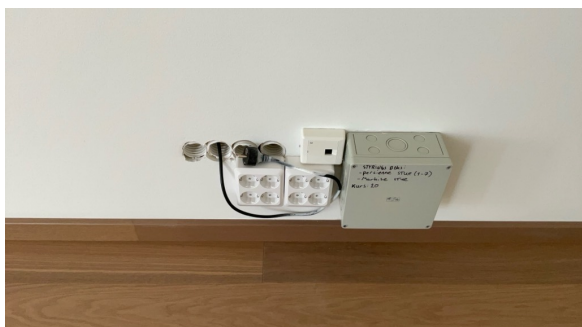
Smarthus, der mye kan styres fra telefon.

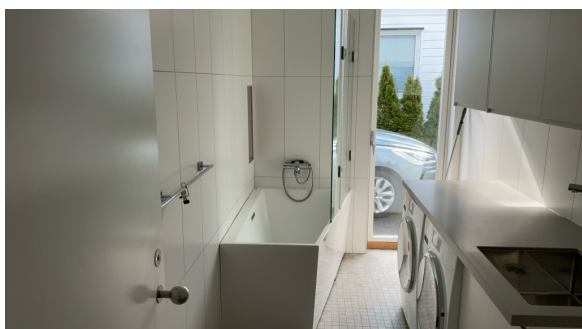
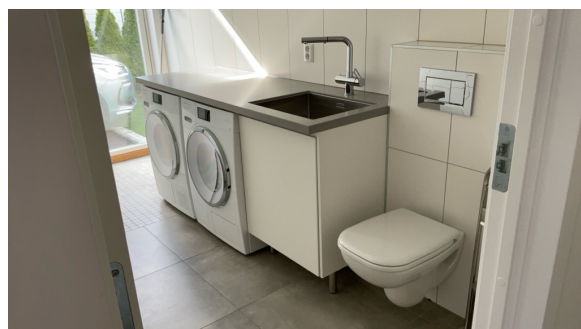
## ETASJE > BAD

### TG 1 Overflater vegger og himling

Himling: Malte glatte flater. Ved enkle fuktsøk ble det ikke registrert verdier utover hva som forventes som normalt.

Rommet er ved normal bruk ikke utsatt for særlig påkjenning i form av fukt/vann direkte på konstruksjonene da det dusjes i badekar.

Fallforhold på gulvet er målt og funnet tilfredsstillende. Ved enkle fuktsøk registrerte jeg ingen unormale verdier. Det dusjes direkte på gulv/vegg, noe som gir økt belastning på konstruksjonene.

Rommet fungerer med dagens tilstand. Det er ikke behov for utbedringstiltak siden våtrommet fungerer i dag, men ut ifra alder kan skader plutselig oppstå på eldre våtrom.

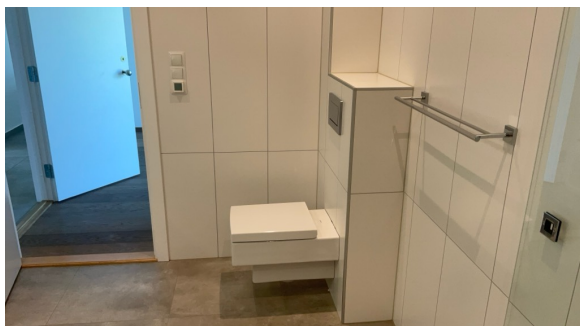
## ETASJE > BAD 2

### TG 1 Overflater vegger og himling

Det ble foretatt enkle søk etter fukt i vegger med fuktindikator. Måler viste ingen tegn på unormale fuktverdier. Det dusjes direkte på gulv/vegg, noe som

Fallforhold på gulvet er målt og funnet tilfredsstillende. Ved enkle fuktsøk registrerte jeg ingen unormale verdier.

Baderomsinnredning med profilerte glatte fronter, heldekkende servant, og speil over med tilhørende belysning. Dusjhjørne med glassvegger. Vegghengt toalett. Det registreres ingen avvik på sanitærutstyr og innredninger utover normal bruksslitasje og det virker til at bygningsdelene oppfyller sin tiltenkte funksjon på befaringsdagen.

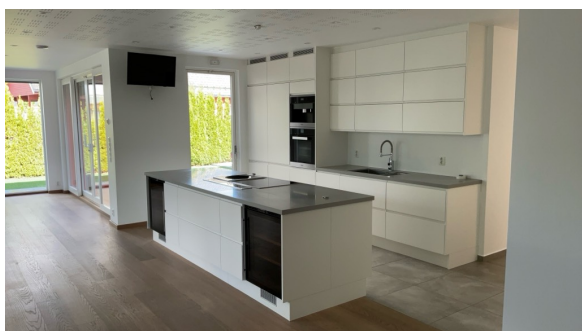
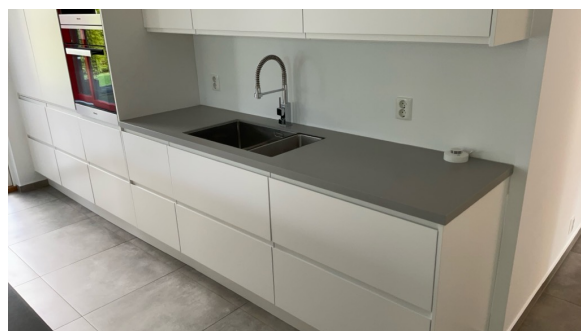
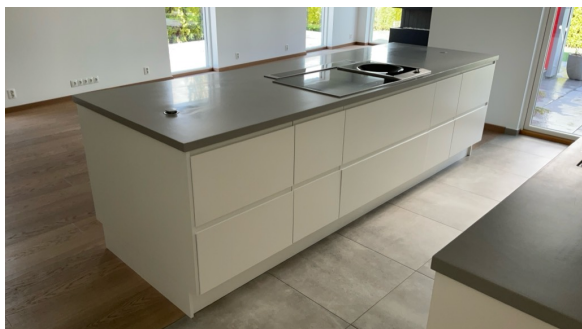
Kjøkkeninnredning med glatte fronter. Det er øyløsning. Benkeplater i kompositt. Nedfelt oppvaskkum i rustfritt stål med ett greps blandebatteri. Integrert koketopp, komfyr, microbølgeoven, oppvaskmaskin, kjøl/frys og vinskap. Downlights i himling. Ved fuktsøk på overflater i skap og gulv er det ikke registrert måleverdi som indikerer fukt.

Det er normalt at innredninger og fronter kan være/er utsatt for slitasje. Det kan derfor være enkelte skader/slitasjer som betraktes som mindre overflateskader. Slike skader blir derfor ikke spesifisert, vurdert eller bemerket.

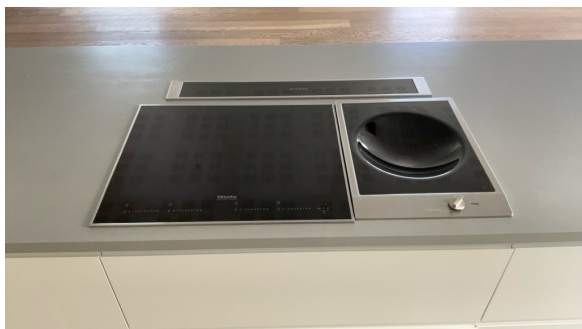
### ETASJE > KJØKKEN

#### TG 1 Avtrekk

Ventilator integrert i benkeplate på øyløsningen, bak koketopp.

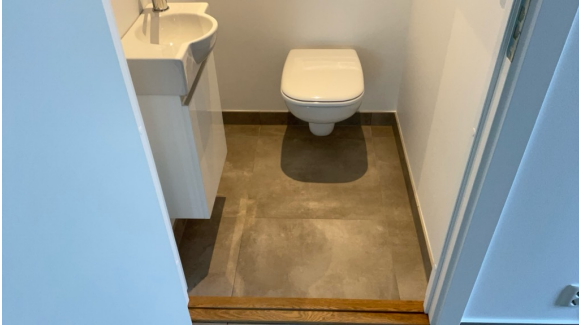
Gulv: Fliser, med varme i gulv.  
Vegger: Malte glatte flater.  
Himling: Malte glatte flater.

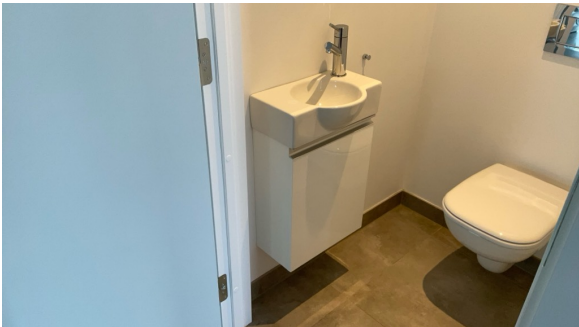
## ETASJE > TOALETTROM

### TG 1 Teknisk anlegg

Vegghengt toalett. Servantskap på vegg, med speil over.  
Tekniske installasjoner ser ut til å oppfylle sin tiltenkte funksjon.

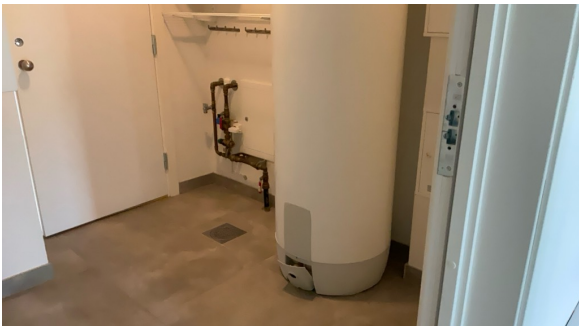
## ETASJE > TEKNISK ROM

### TG 1 Overflater og konstruksjon

Teknisk rom:  
Gulv: Fliser, med varme i gulv.  
Vegg: Malte glatte flater.  
Himling: Malte glatte flater.

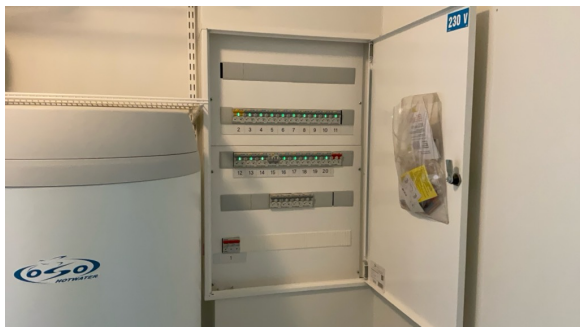
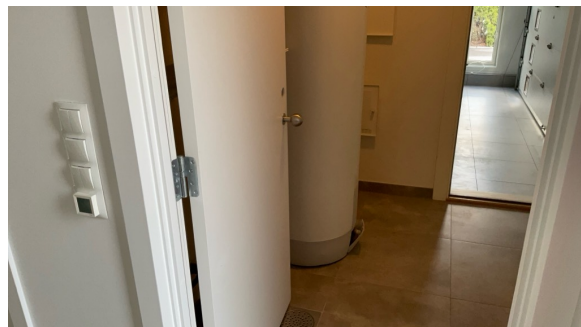
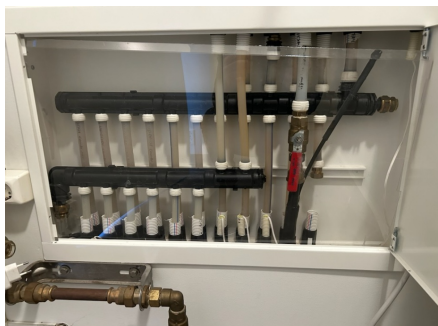
## ETASJE > TEKNISK ROM

### TG 1 Teknisk anlegg

Sikringsskap, varmtvannsbereider, skap med nettverk, skap for inspeksjon for vannledninger og ventilasjonsanlegg. Plasts luk.

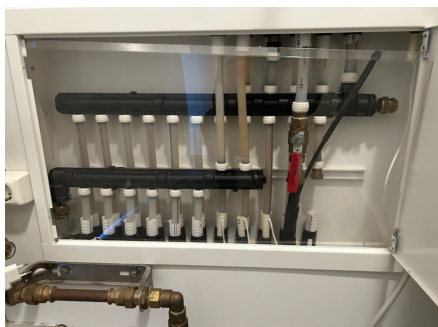
### TG 1 Vannledninger

Synlige vannrør i: Kobber/metall. Anlegget er ikke teknisk vurdert. Bygningssakkyndig er ikke VVS fagmann.

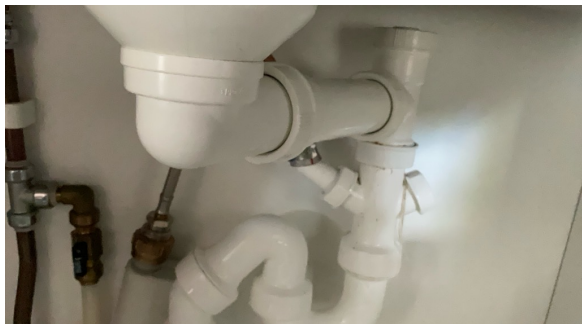
### TG 1 Avløpsrør

Synlige avløpsrør i: Plast.

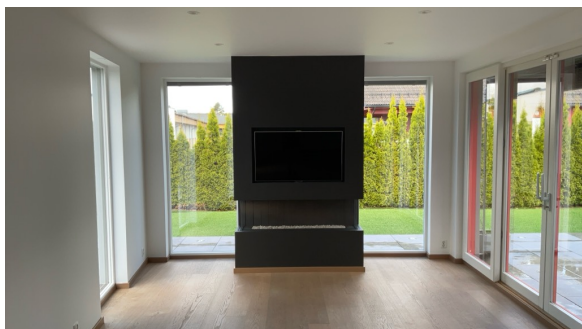
## TG 1 Varmesentral

Gasspeis i stue.  
Varmefolie under parkett. Varmekabler under fliser. Opplyst av eier.

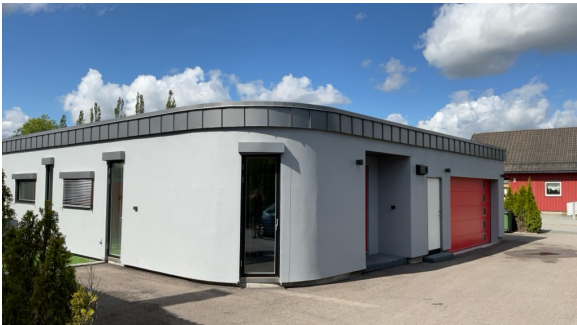
### TG 1 Grunnmur og fundamenter

Grunnmur er utført med ringmurselementer.

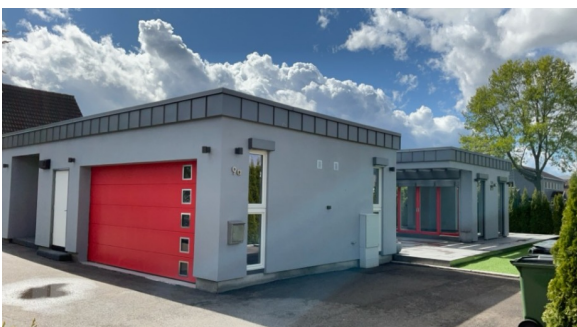
### TG 0 Terrengforhold

Tomten er flat.

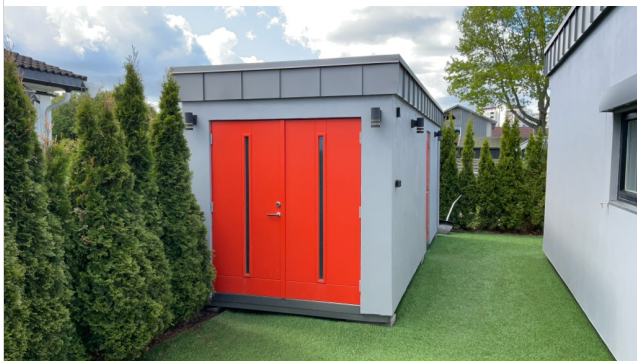
Bygningen har vedlikeholdsbehov.
