Ånnerudvegen 1B, 2040 KLØFTA

**KLØFTA SENTRUM - Stor
selveierleilighet over to plan -
Gangavstand til alt - Renoverert i
2018**

Tilstandsrapport

Befaringsdato: 27.11.2025

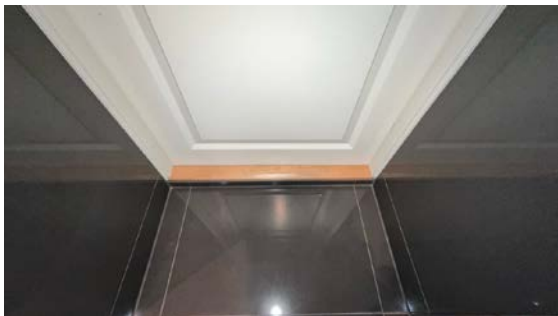
Luftespalte på dørblad bør opparbeides.

- Det bør etableres tilfredsstillende tilluft til våtrom f.eks. luftespalte ved dør e.l.

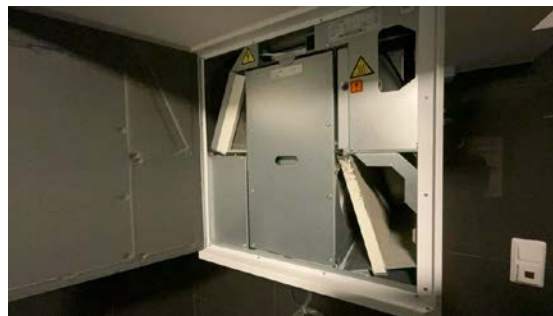
Filter bør byttes.

Filter bør byttes. Ventilspalter på dørblander bør opparbeides for økt luftgjennomstrømning.
