Krokenveien 1661, 3760 NESLANDSVATN

**Kombinasjonsbygg med stort  
potensiale! Renoveringsbehov.  
Nyere garasje/kontor.**

Befaringsdato: 24.01.2025 Rapportdato: 27.01.2025 Oppdragsnr.: 20917-1117 Referansenummer: GT2034

Autorisert foretak: Ramberg Takst

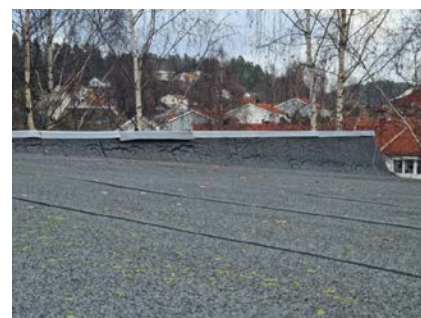
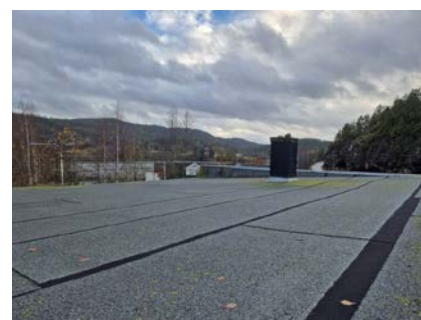
Utsnitt takteking.

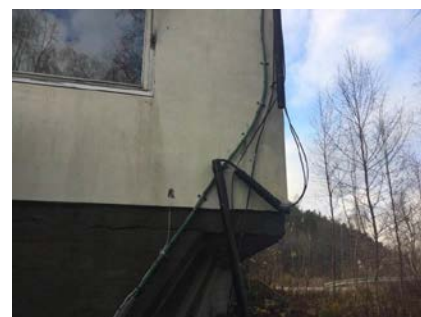
#### TG 2 Nedløp og beslag

Løst nedløp.

Nedløp må stedvis utbedres.

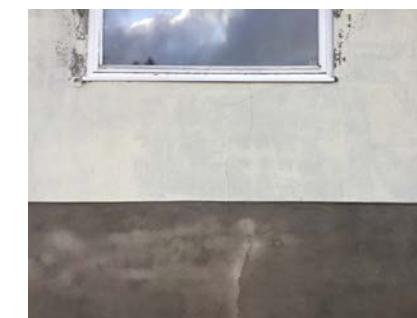
Utsnitt murvegg.

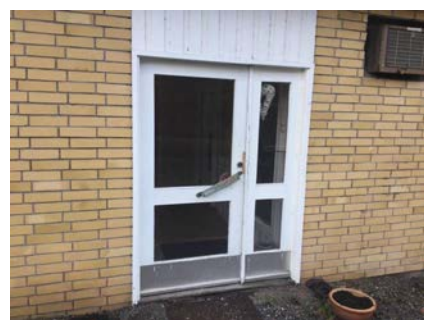
Inngangsdør hovedbygning.

Inngangsdør til hovedinngang står for utskifting.

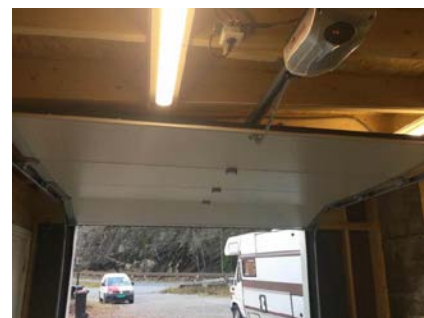
Garasjeport.

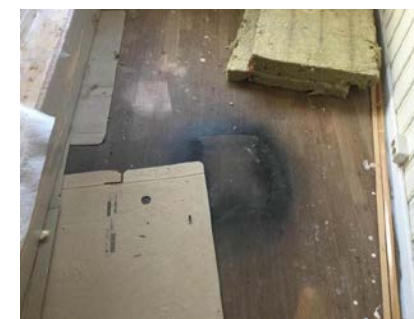
Merker på gulv.

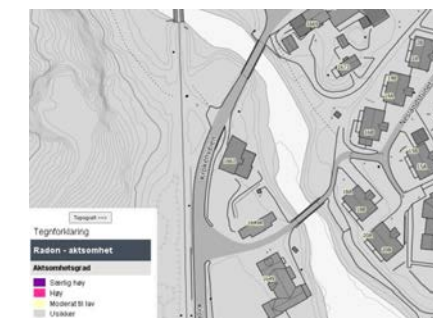
Radon aktsomhet.

Innhent dokumentasjon om mulig, eller utfør radon måling.

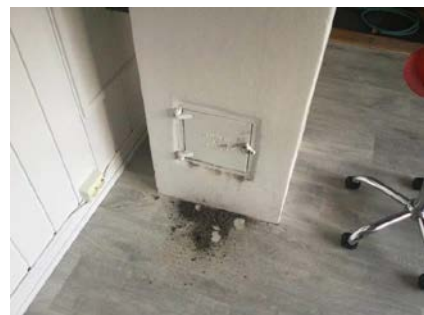
Feieluke.

- Det anbefales å montere ildfast plate under luker på pipe.

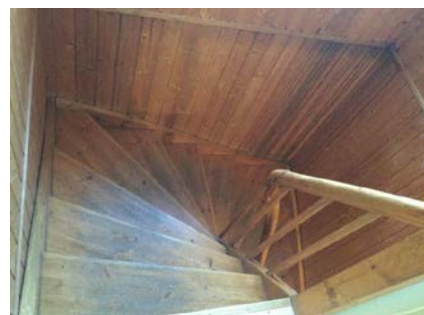
Utsnitt trapp.

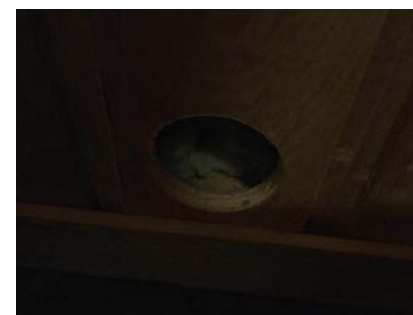
Hulltaking er foretatt uten å påvise unormale forhold.

Hulltaking.

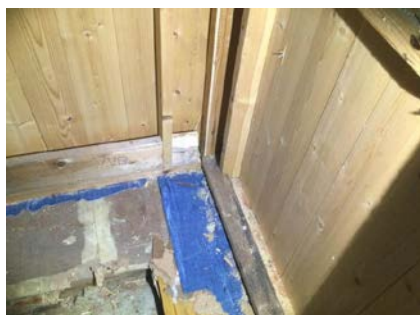
Synlig reisverk og stenderverk på baderom siden dette er revet. Ingen tegn til fuktskader i konstruksjonen.

Synlig stenderverk.

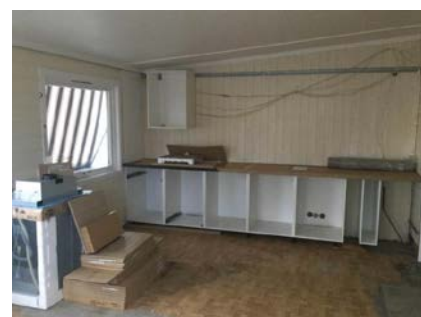
Kjøkken i leilighet mot nord i 2 etasje.

Kjøkken må monteres ferdig og hvitevarer må installeres.

Kostnadsestimat: 50 000 - 100 000

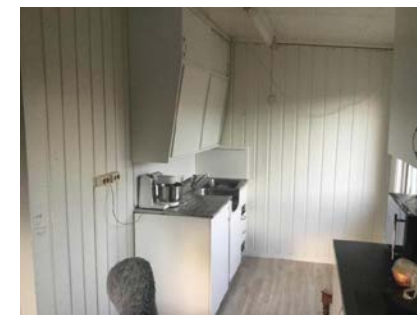
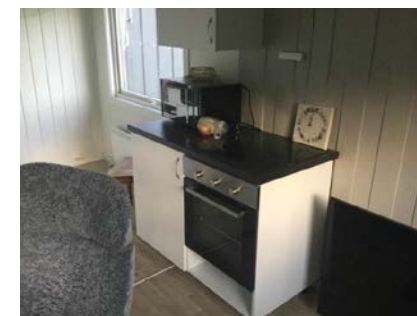
- Det er påvist skader på overflater/kjøkkeninnredning utover normal slitasjegrad.

Utsnitt kjøkken, leilighet mot sør 2 etasje.

Kostnadsestimat: Under 10 000

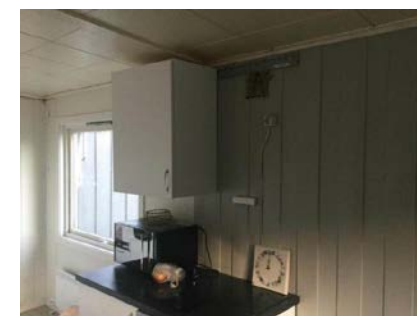
Manglende avtrekk over kokesone.

- Mekanisk avtrekk bør etableres.

Kostnadsestimat: Under 10 000

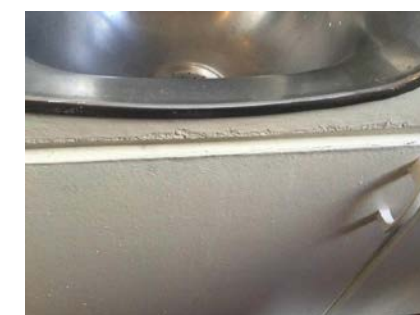
- Det er påvist at overflater/kjøkkeninnredning har omfattende skader. Hull i dører og fuktmerker registrert etter en lekkende varmtvannstank/avløpsrør under kjøkkenbenken.

Merker på kjøkken.

- Gjennomføre ytterligere undersøkelser og foreta utbedring av skade.

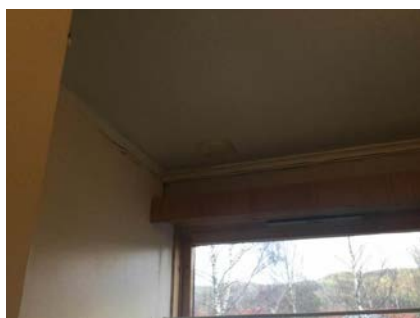
Det er naturlig avtrekk fra kjøkken.  
Dette er tilfreds da det ikke er installert en kokesone.

Naturlig luftning kjøkken.

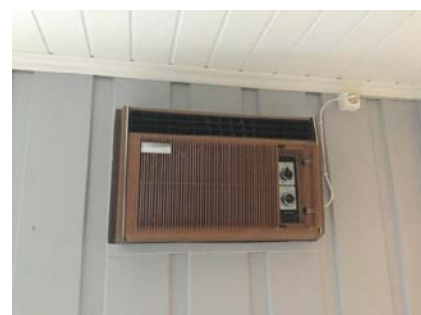
Det er registrert 2 eldre aircondition anlegg i hovedbygningen, disse opptar et hull i veggen på sin egen størrelse. Skal disse fjernes vil det være en kostnad med å tette åpningene.

Aircondition.

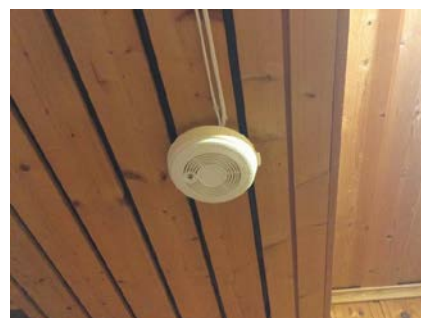
Røykvarsler.

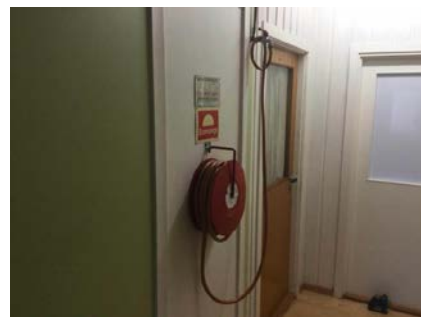
Brannslange.

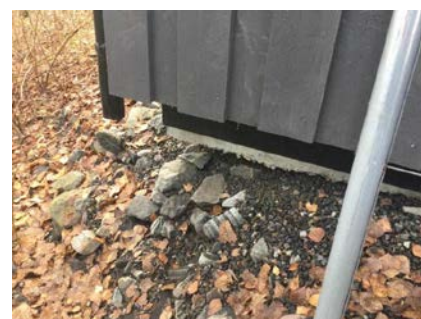
- Det er registrert utsigning av masser under grunnmuren.
- Grunnmuren har sprekkdannelser.

Det er registrert sprekker og riss i grunnmuren.

Utsigning av masser under såle.

Sprekker og riss må utbedres.

Det må støttes opp under såle til garasje.

Kostnadsestimat: 10 000 - 50 000
