Dalssvingen 20B, 1285 OSLO

**Flott rekkehus over 3 plan med
takterrasse | Fantastisk
beliggenhet ved skogsområde |
Nærhet til kollektivtransport**

Velkommen	2
Plantegning	31
Om eiendommen	36
Tilstandsrapport	48
Egenerklæring	78
Vedtekter	82
Nabolagsprofil	93
Forbrukerinformasjon	100
Budskjema	101

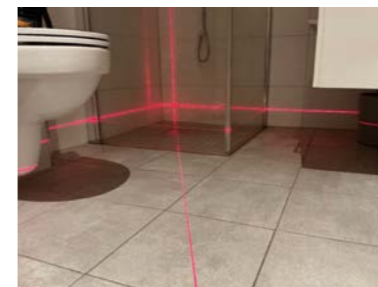
Gulvflatene består av fliser. Det er målt ca. 34 mm høydeforskjell på gulv fra dørterskel til topp slukrist.

Fall på baderomsgulv er kontrollert med krysslaser.

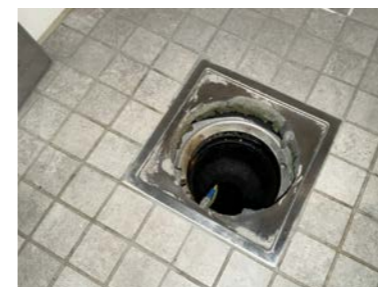
Sluk i plastkonstruksjon. Gulv med sveisemembran. Vegger med smøremembran.

Kontroll av sluk.

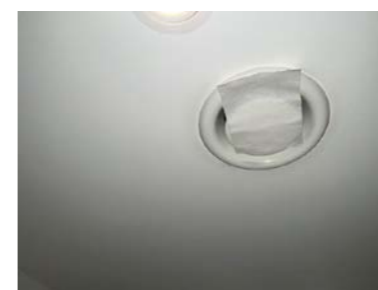
Avtrekk via balansert anlegg.

Kontroll av avtrekk.

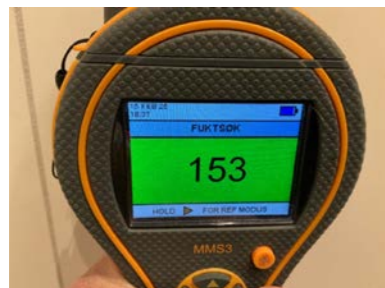
Det ble foretatt stikkprøvekontroll med Protimeter MMS3. Målingene viste ingen utslag utenfor normale verdier. Målingene gir kun en indikasjon og må ikke oppfattes som en garanti for baderommet.

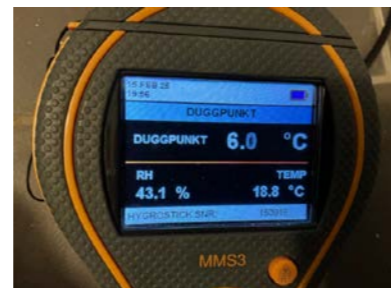
Måling av fukt i treverk. Målinger er foretatt fra bod uten å påvise unormale forhold.

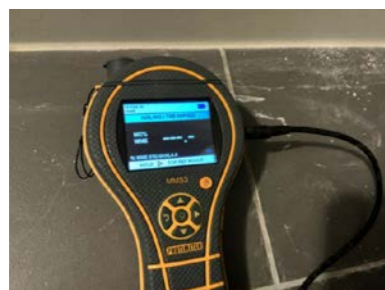
Måling av fukt i treverk. Målinger er foretatt fra bod uten å påvise unormale forhold.

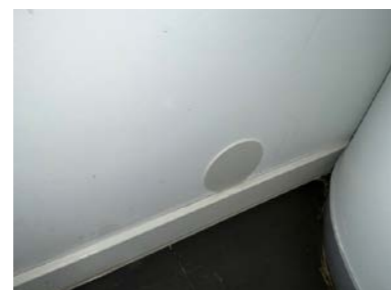
Hull ble plombert med plastlokk.

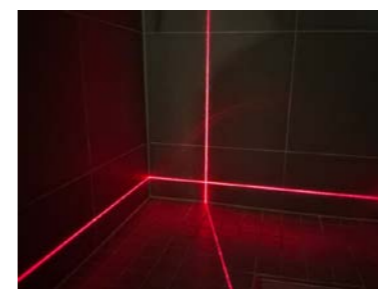
Fall på baderomsgulv er kontrollert med krysslaser. Fall på gulv er vanskelig å måle da badekar opptar en stor del av gulvet.

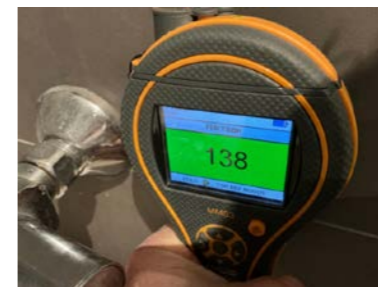
Badekar: Det ble foretatt stikkprøvekontroll med Protimeter MMS3. Målingene viste ingen utslag utenfor normale verdier. Målingene gir kun en indikasjon og må ikke oppfattes som en garanti for baderommet.

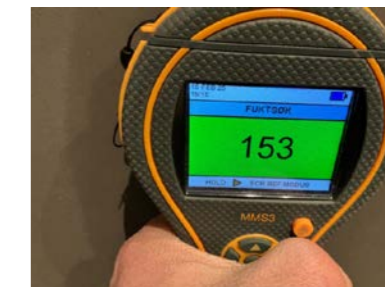
Dusj: Det ble foretatt stikkprøvekontroll med Protimeter MMS3. Målingene viste ingen utslag utenfor normale verdier. Målingene gir kun en indikasjon og må ikke oppfattes som en garanti for baderommet.

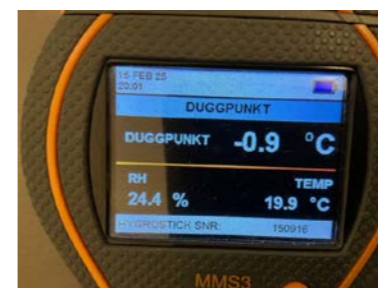
Måling relativ luftfuktighet. Målinger er foretatt fra vaskerom uten å påvise unormale forhold.

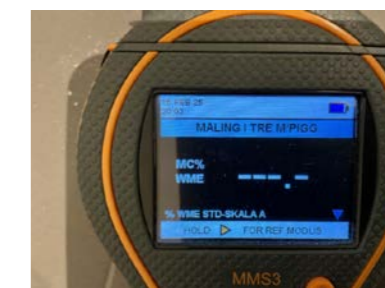
Måling av fukt i treverk. Målinger er foretatt fra vaskerom uten å påvise unormale forhold.

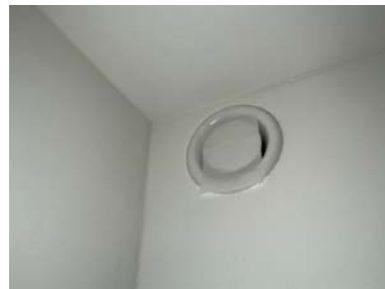
Avtrekk via balansert anlegg.

Kontroll av avtrekk.

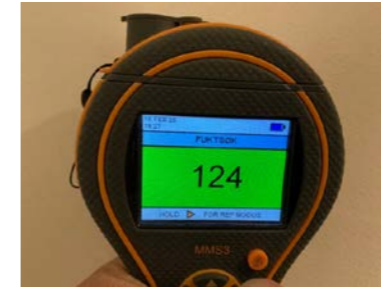
Det ble foretatt stikkprøvekontroll med Protimeter MMS3. Målingene viste ingen utslag utenfor normale verdier. Målingene gir kun en indikasjon og må ikke oppfattes som en garanti for baderommet.

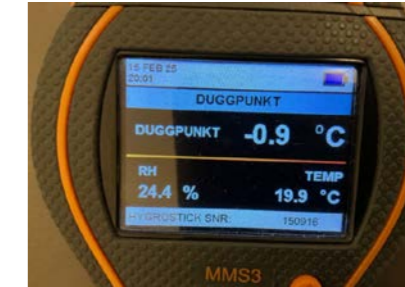
Måling relativ luftfuktighet. Målinger er foretatt inne i vaskerommet uten å påvise unormale forhold.

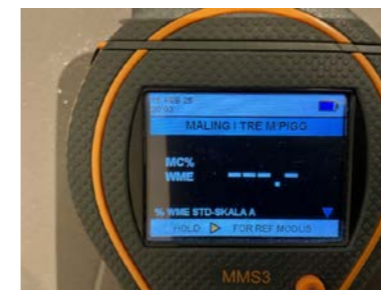
Måling av fukt i treverk. Målinger er foretatt fra inne i vaskerommet uten å påvise unormale forhold.

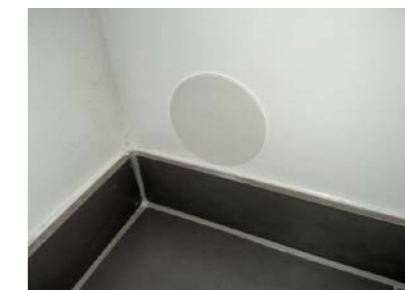
Hull ble plombert med plastlokk.

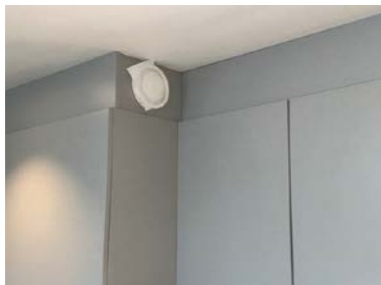
Ventilator med avkast mot det fri. Avtrekk via balansert anlegg.

Kontroll av avtrekk.
