Bjønnåsen hyttegrend 116, 2420 TRYSIL

**Solid og innholdsrik kvalitetshytte  
fra 2008 og garasje fra 2021.  
Solrik og usjenert beliggenhet  
med fantastisk utsikt!**

**Salgsobjekt:** Fritidseiendom  
**Eierform:** Eiet  
**Byggeår:** 2008  
**BRA-i/BRA Total** 112/152 kvm  
**Tomtstr.:** 1073.7 m<sup>2</sup>  
**Gnr./bnr.** Gnr. 36, bnr. 533  
**Oppdragsnr.:** 1211250083

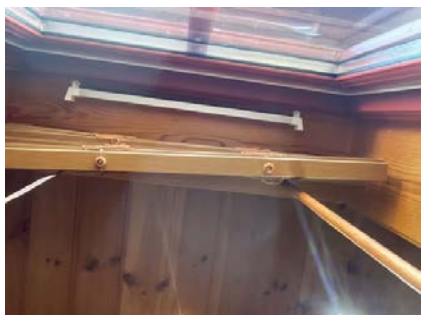
Spalteventil i vinduer.
