Bjønnåsen hyttegrend 116, 2420 TRYSIL

**Solid og innholdsrik kvalitetshytte  
fra 2008 og garasje fra 2021.  
Solrik og usjenert beliggenhet  
med fantastisk utsikt!**

**Salgsobjekt:** Fritidseiendom  
**Eierform:** Eiet  
**Byggeår:** 2008  
**BRA-i/BRA Total** 112/152 kvm  
**Tomtstr.:** 1073.7 m<sup>2</sup>  
**Gnr./bnr.** Gnr. 36, bnr. 533  
**Oppdragsnr.:** 1211250083

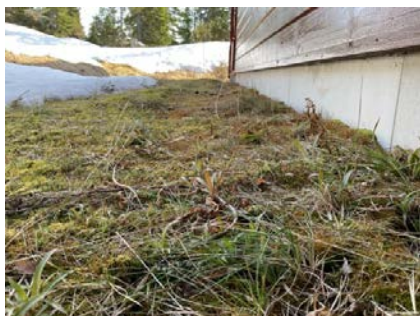
Flatt terreng på oversiden av boligen.

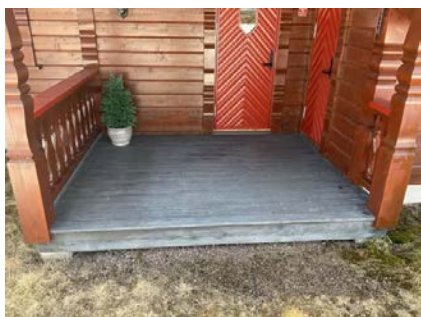
Terrasse.

| <p>Det registreres råteskade i stolper til rekkverk. Dette er utbedret etter befaring.</p> <p>Den ene stolpen med råteskader er også bærende konstruksjon for tak. Dette er utbedret etter befaring.</p> | |

Rekkverkshøyden er målt til 90 cm. Dette er lavere enn dagens forskriftskrav på 100 cm, men tilfredsstillende krav på oppføringstidspunktet. Ingen tiltak er påkrevd.

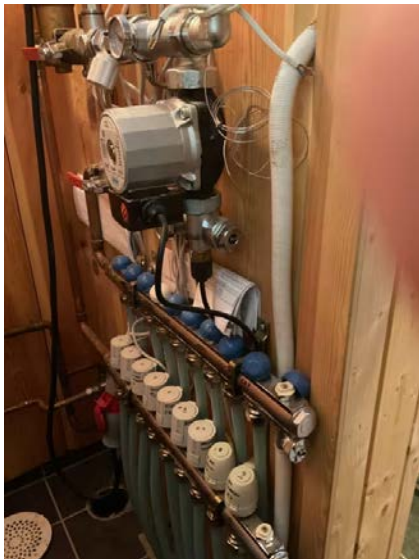
Vannbåren varme.

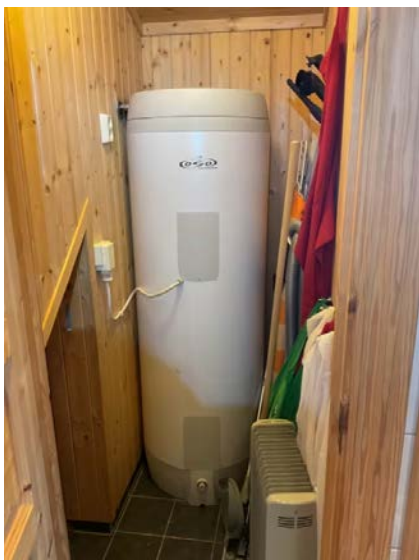
Varmtvannsbereder.

Det er etablert avrenning i rom under trapp.  
Eventuelt lekkasjevann har også mulighet for å renne til sluk i badstue.

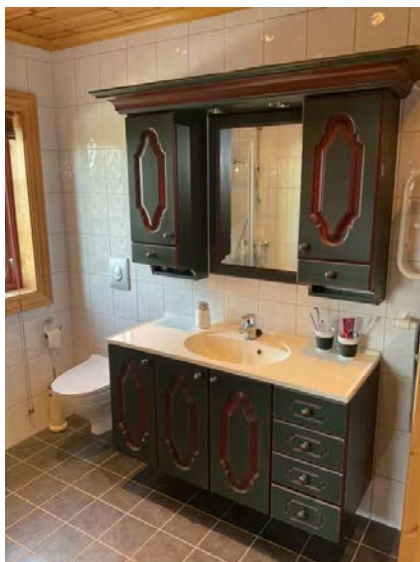
Det registreres "bom" i enkelte gulvflis (mangelfull heft mot underlag).

Badet fungerer med dagens tilstand, men ved en eventuell lekkasje, kan vann renne i tilstøtende rom ved terskel til dør.

Løpende observasjoner anbefales da fliser med «bom» kan løsne over tid.

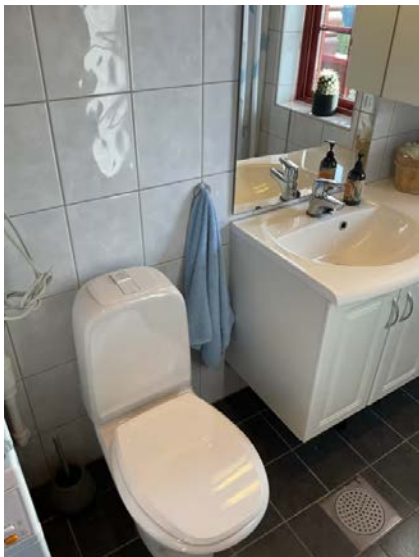
Sluk utenfor dusjsone.

Sluket er plassert utenfor dusjsone, noe som gjør at gulvet er fuktig utenfor dusjsone ved dusjing.

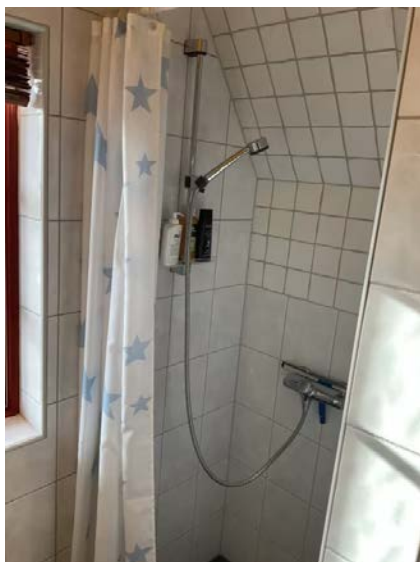
Dusj sone.

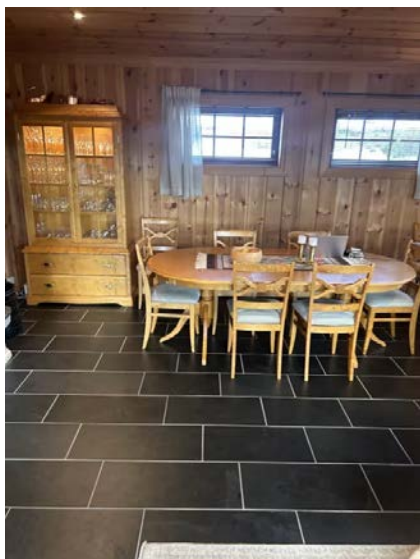
Flisgulv

Flisgulv.

Løpende observasjoner anbefales da fliser med «bom» kan løsne/sprekke over tid
