Bjønnåsen hyttegren 116, 2420 TRYSIL

**Solid og innholdsrik kvalitetshytte  
fra 2008 og garasje fra 2021.  
Solrik og usjenert beliggenhet  
med fantastisk utsikt!**

| Tilstandsrapport ..... | 55 |

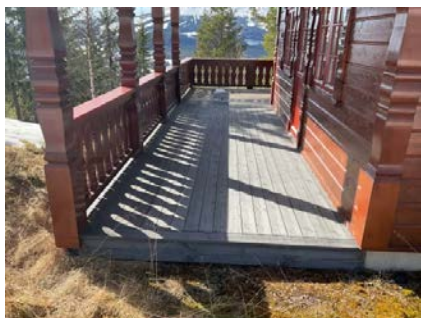
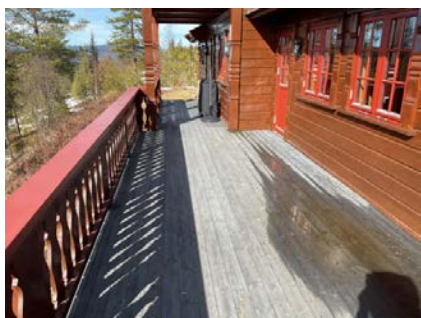
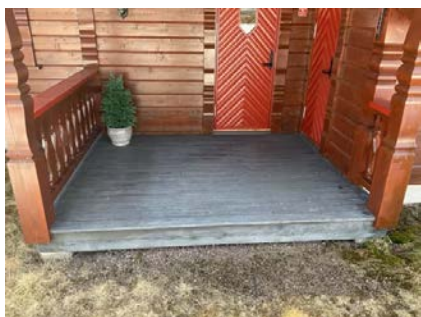
Terrasse.

| <p>Det registreres råteskade i stolper til rekkverk. Dette er utbedret etter befaring.</p> <p>Den ene stolpen med råteskader er også bærende konstruksjon for tak. Dette er utbedret etter befaring.</p> | |

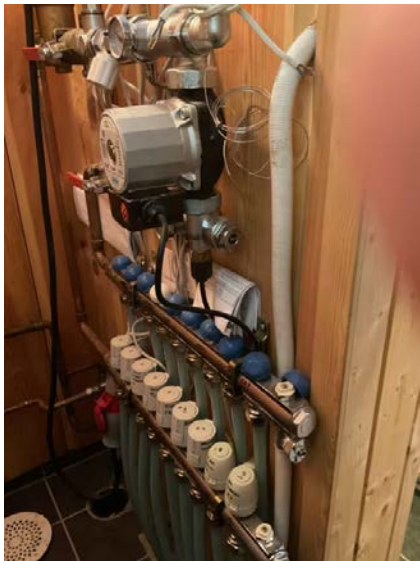
Vannbåren varme.

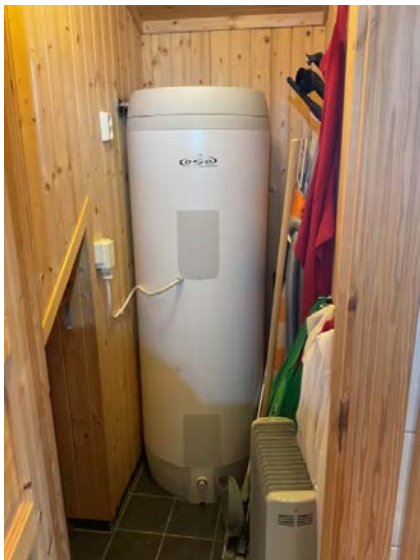
Varmtvannsbereder.

| Det er etablert avrenning i rom under trapp.<br>Eventuelt lekkasjevann har også mulighet for å renne til sluk i badstue. | |

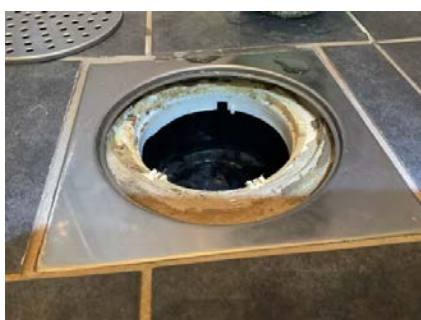
Sluk.

Det er viktig at sluk rengjøres jevnlig for å sikre god avrenning.

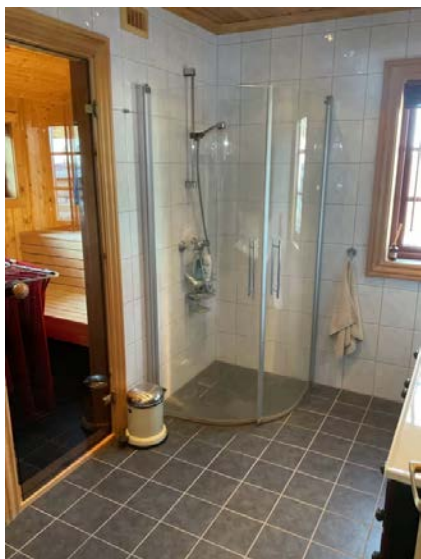
Bad.

Det registreres "bom" i enkelte gulvflis (mangelfull heft mot underlag).

Badet fungerer med dagens tilstand, men ved en eventuell lekkasje, kan vann renne i tilstøtende rom ved terskel til dør.

Løpende observasjoner anbefales da fliser med «bom» kan løsne over tid.

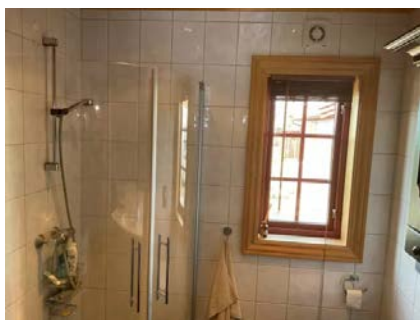
Vindu er plassert i våtsone. Karmlist og foringer på vindu er ikke fuktbestandig. Karmlister og foringer blir beskyttet av dusjvegg.

Vindu i våtsone.

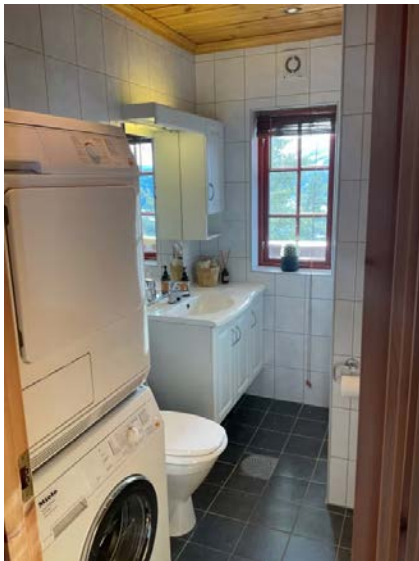
Bad.

Det registreres "bom" i enkelte gulvflis (mangelfull heft mot underlag).

Badet fungerer med dagens tilstand, men ved en eventuell lekkasje, kan vann renne ut i tilstøtende rom.

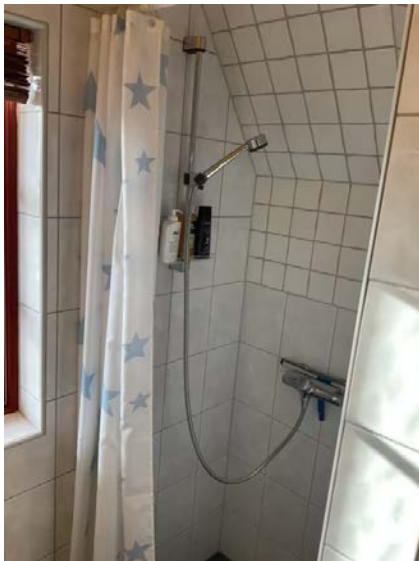
Dusj sone.

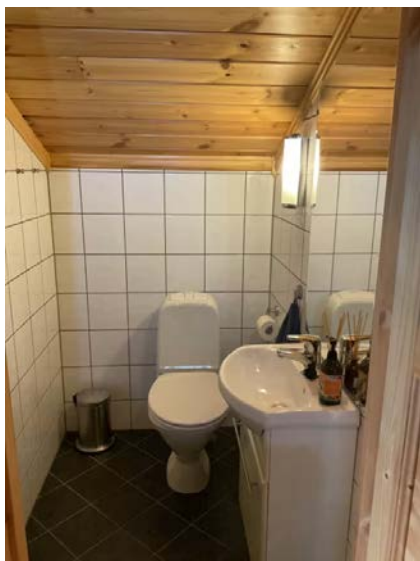
Bad.

| Oppsummering av overflater | TG-3 |
|---|---|
| <p>Målt høydeforskjell fra topp flis ved dør til topp sluk på 8 mm. Gulv med lokalt fall til sluk på en side i dusjsone.</p> <p>Gulvet har stedvis motfall.</p> <p>Ingen synlig tettesjikt ved døråpning, vannet vil renne ut gjennom døråpning ved en eventuell lekkasje. Det er etter befaring blitt fuget under terskel med silikon, dette er ikke en godkjent løsning.</p> <p>Dør er plassert i våtsone.</p> <p>Karmlist og foringer på dør er ikke fuktbestandig.</p> <p>Laveste høye til tak i dusjen er 185,5</p> <p>Avtrekksskanal er ført gjennom tak</p> | |

| Oppsummering av overflater | TG-3 |
|---|---|
| <p>På grunn av påviste forhold anbefales montert en tett dusjløsning for å unngå ytterligere fuktbelastning i påvente av en oppgradering.</p> | |

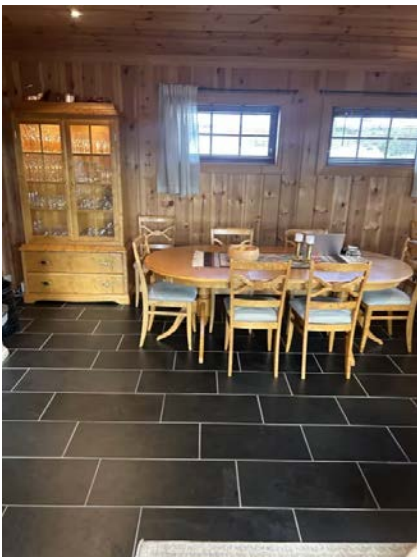
Flisgulv

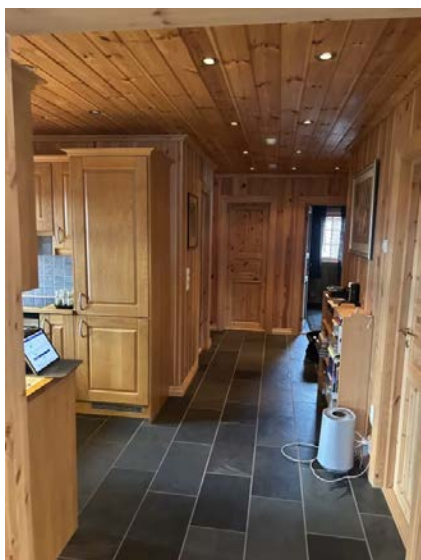
Flisgulv.
