Bjønnåsen hyttegrend 116, 2420 TRYSIL

**Solid og innholdsrik kvalitetshytte  
fra 2008 og garasje fra 2021.  
Solrik og usjenert beliggenhet  
med fantastisk utsikt!**

| Tilstandsrapport ..... | 55 |

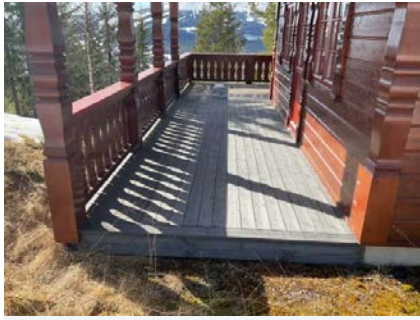
Terrasse.

| Type | Terrasse |
|---|---|
| <p>Det registreres råteskade i stolper til rekkverk. Dette er utbedret etter befaring. Den ene stolpen med råteskader er også bærende konstruksjon for tak. Dette er utbedret etter befaring.</p> | |

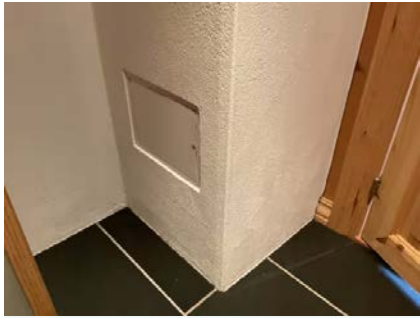
Sotluke.

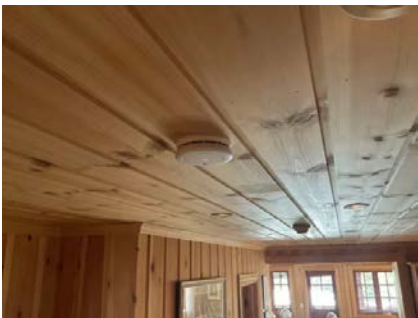
Røykvarsler i tak 1. etg

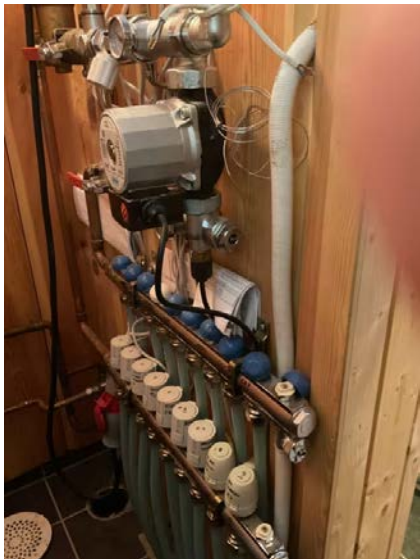
Vannbåren varme.

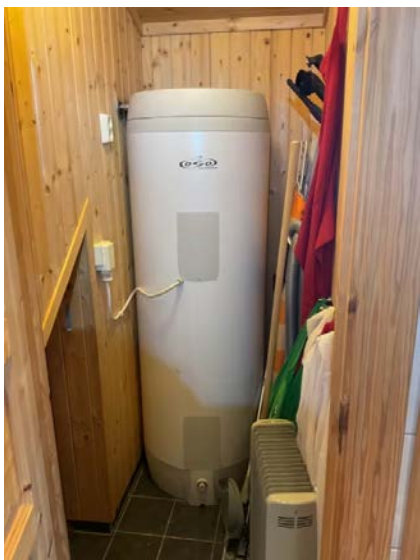
Varmtvannsbereider.

Det er etablert avrenning i rom under trapp.  
Eventuelt lekkasjevann har også mulighet for å renne til sluk i badstue.

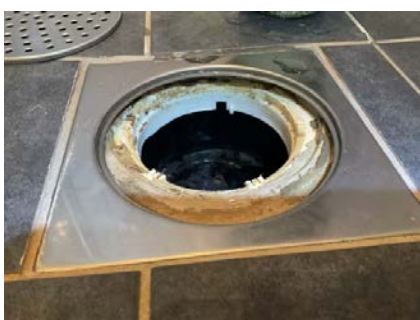
Sluk.

Det er viktig at sluk rengjøres jevnlig for å sikre god avrenning.

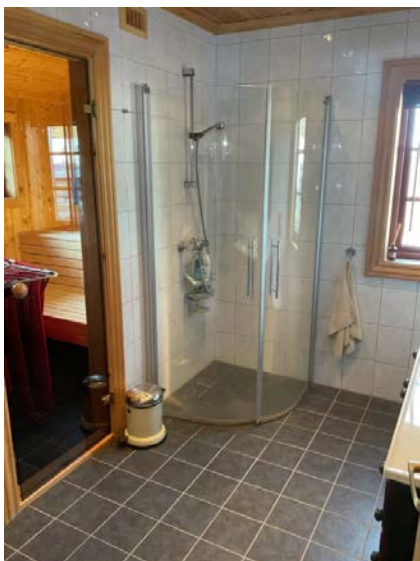
Bad.

Det registreres "bom" i enkelte gulvflis (mangelfull heft mot underlag).

Badet fungerer med dagens tilstand, men ved en eventuell lekkasje, kan vann renne i tilstøtende rom ved terskel til dør.

Løpende observasjoner anbefales da fliser med «bom» kan løsne over tid.

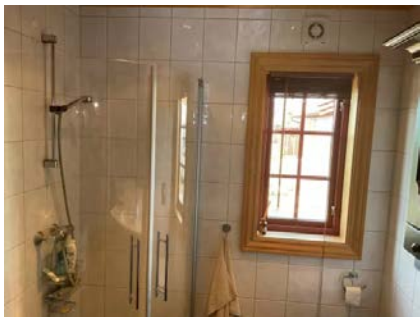
Vindu er plassert i våtsone. Karmlist og foringer på vindu er ikke fuktbestandig. Karmlist og foringer blir beskyttet av dusjvegg.

Vindu i våtsone.

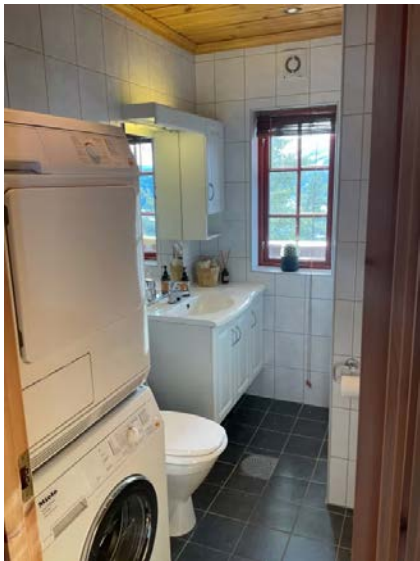
Bad.

Det registreres "bom" i enkelte gulvflis (mangelfull heft mot underlag).

Badet fungerer med dagens tilstand, men ved en eventuell lekkasje, kan vann renne ut i tilstøtende rom.

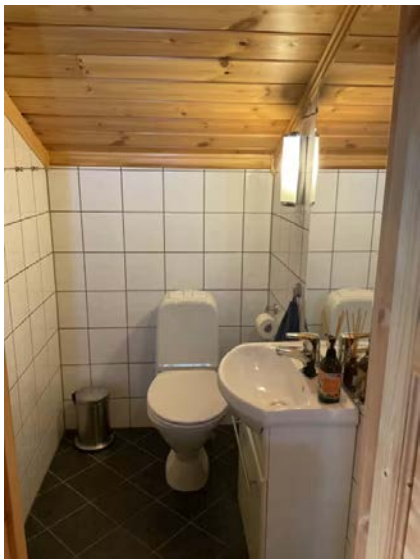
Bad.

Ingen synlig tettesjikt ved døråpning, vannet vil renne ut gjennom døråpning ved en eventuell lekkasje. Det er etter befaring blitt fuget under terskel med silikon, dette er ikke en godkjent løsning.

Karmlist og foringer på dør er ikke fuktbestandig.

Løsningen/utførelsen rundt rørgjennomføringer gir fare for fukt inn i konstruksjoner.

På grunn av påviste forhold anbefales montert en tett dusjløsning for å unngå ytterligere fuktbelastning i påvente av en oppgradering.

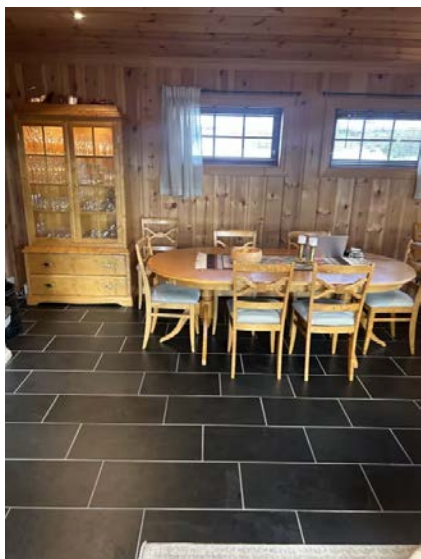
Flisgulv

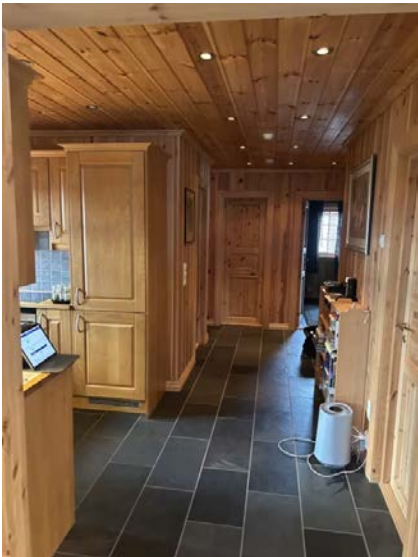
Flisgulv.
