Sørlandsveien 667, 8617 DALSGRENDA

Tilstandsrapport

Befaringsdato: 14.08.2024

Rapportdato: 29.08.2024

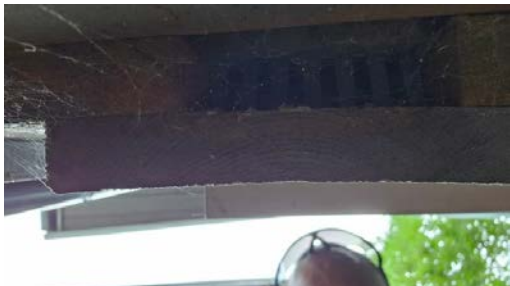
Kontroll av musebånd/lusing.

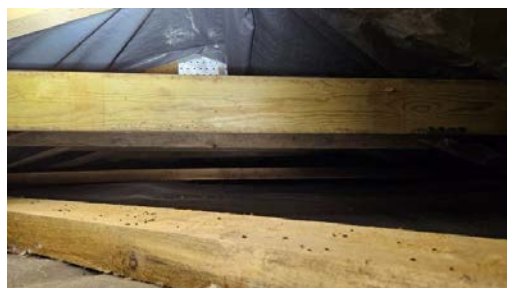
Spor av mus.

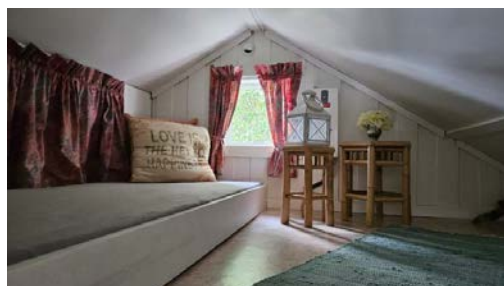
Tegn på kondensering innvendig.

Vindu på hems er ikke godkjent som rømningsvei.

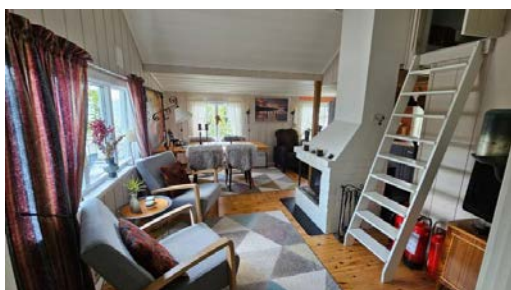
Det er ikke hensiktsmessig med rekkverk på denne stige/trapp. Ved bruk av små barn bør utføres under oppsyn.

Stige/trapp til hems.

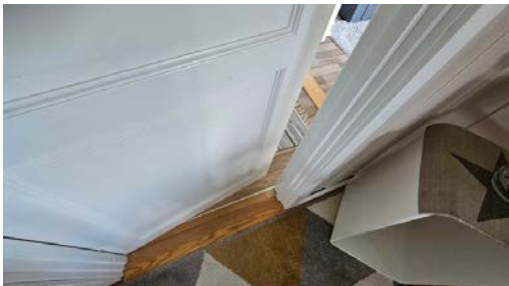
- Det er påvist avvik som tilsier at det bør foretas tiltak på enkelte dører.

Dør subber i karm.

- Enkelte dører må justeres.

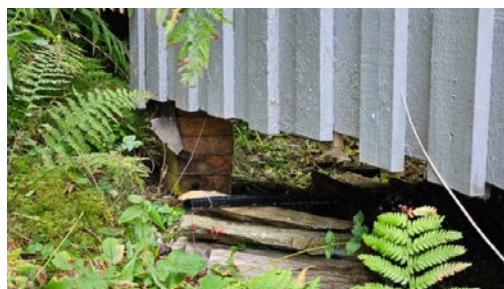
Ufagmessig pilar av tre ved det sør-østlige hjørne

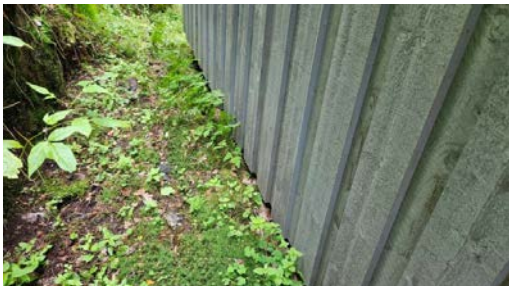
Fall mot vegg.
