Øvre Idrettsvei 19, 8626 MO | RANA

**Pen og påkostet 3-roms
selveierleilighet i 2.etg med god
standard og i tillegg stort
uinnredet loft.**

Befaringsdato: 11.04.2024

Rapportdato: 19.06.2024

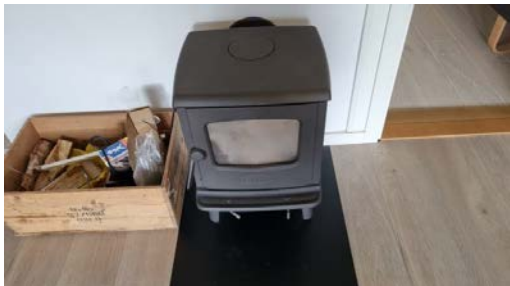
Vedovn i stuen.

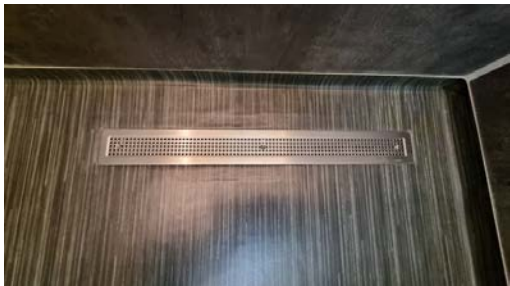
Det ble montert nytt sluk i forbindelse med renoveringen i 2020.

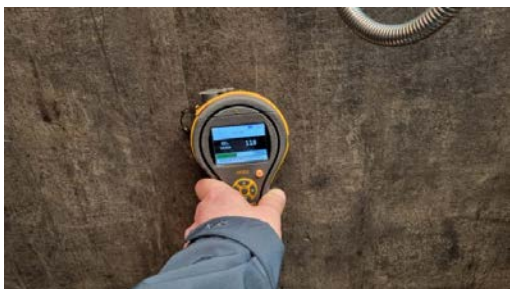
Det ble fukt målt direkte på overflater i dusjsonen, ingen unormale verdier ble registrert.
