Kirkegaten 33, 4400 FLEKKEFJORD

**Sjelden mulighet! Kombinert nærings- og boligbygg midt i sentrum. Solide leieinntekter**

Befaringsdato: 13.10.2025

Rapportdato: 14.10.2025

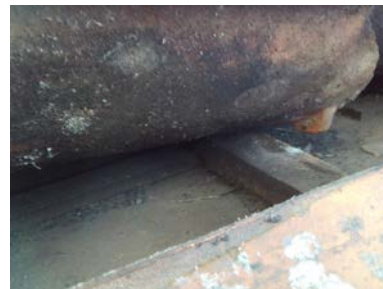
Deler av undertekking med sløyfer og lekter

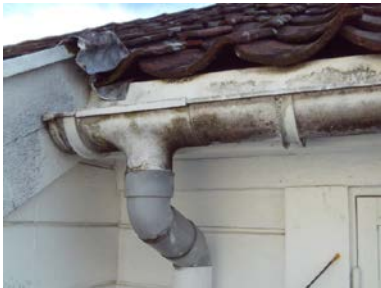
Noen plastrenner.

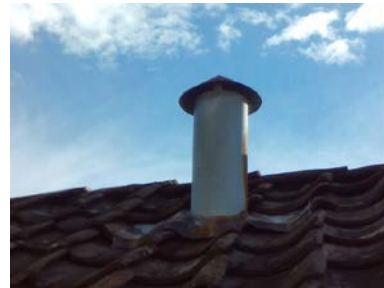
- Det mangler snøfangere på hele eller deler av taket, men det var ikke krav om dette på byggemeldingstidspunktet.
- Mer enn halvparten av forventet brukstid er passert på renner/nedløp/beslag.
- Det er rust på innfestingen av takrenner/nedløp.

Eldre slitt luftehatt.

- Lokal utbedring må utføres.
  - Det er ikke krav om utbedring av snøfangere opp til dagens krav.
  - Overvåk tilstanden jevnlig. For å få tilstandsgrad 0 eller 1 må beslag/renner/nedløp skiftes ut, men tidspunktet for når dette er nødvendig er vanskelig å si noe om.
- Luftehatt er slitt og bør skiftes ut.

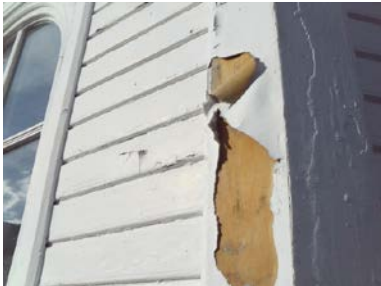
- Det er ingen eller liten lufting i nedre kant av kledning mot grunnmur.
- Det er påvist spredte råteskader i bordkledningen.

Maling har løsnet i fra underlaget flere plasser

- Uten tilstrekkelig lufting bak bordkledningen kan fuktighet som trenger inn bak bordene eller gjennom veggen innenfra ikke tørke opp. Dette skaper ideelle forhold for råtesopp og muggvekst.
- Råteskadet trekledning må skiftes ut.
- Råteskader i bordkledningen kan fortsette å utvikle seg både i tilliggende bordkledning og til bakenforliggende veggkonstruksjon, dersom en ikke foretar tiltak.

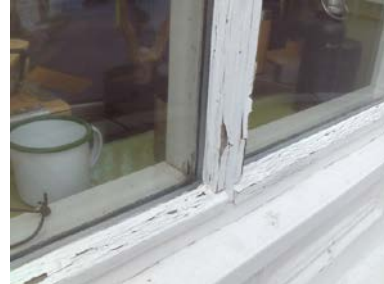
En del vedlikehold må beregnes

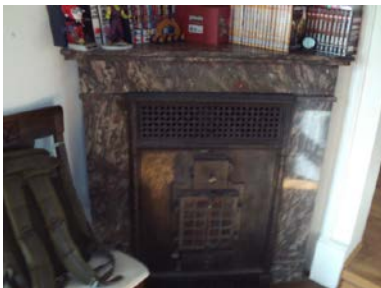
Ildsteder er ikke i bruk

- Det bør foretas nærmere undersøkelser av pipeløp.

En gjennomgang av pipe og ildsteder må beregnes vist disse skal taes i bruk på nytt.

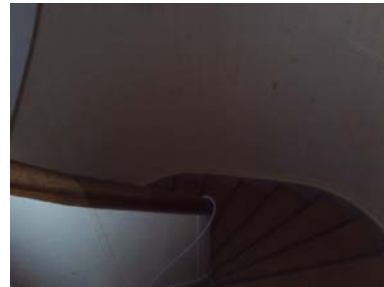
Mangler håndløper på deler av trappen.

- Håndløper bør monteres, men det var ikke krav på byggetidspunktet.

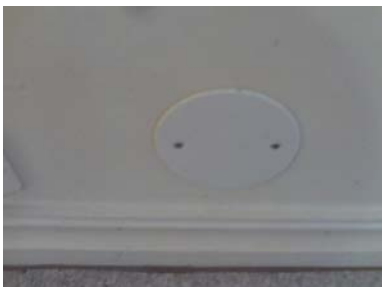
Hulltaking er foretatt i fra gangen i mot dusjhjørne, uten å påvise unormale forhold.

Hulltaking fra gangen mot dusjhjørne.

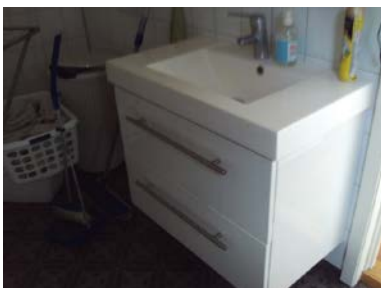
Rommet har innredning med nedfelt servant, toalett, dusjkabinett og opplegg for vaskemaskin.

Innredning

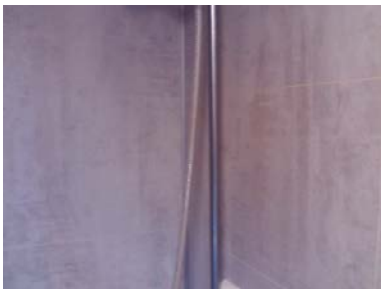
Våtromsplater på vegger og malt himling. (nyere våtromsplater i dusjhjørne)

Nyere våtromsplater.

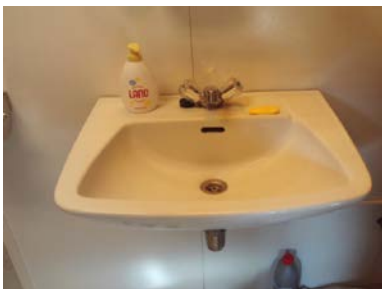
Rommet har servant, toalett og dusjvegger/hjørne.

Servant

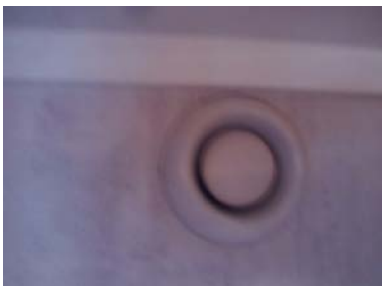
Avtrekk

- Det bør etableres tilfredsstillende tilluft til våtrom f.eks. luftespalte ved dør e.l.
- Over tid kan manglende tilluftsventilering resultere i mugg- og soppdannelse, spesielt på steder som ikke får god nok luftgjennomstrømning.

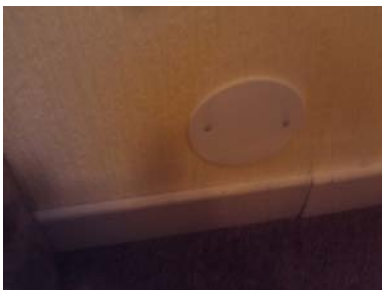
Hulltaking er foretatt i fra soverom, uten å påvise unormale forhold.

Hulltaking fra soverom mot dusjnise.

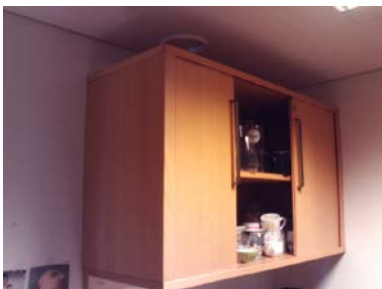
Kjøkken i ene forretningsdelen:  
Gulvbelegg, malte slette vegger og himling.  
Innredning med slette fronter.

Deler av mindre tekjøkken.

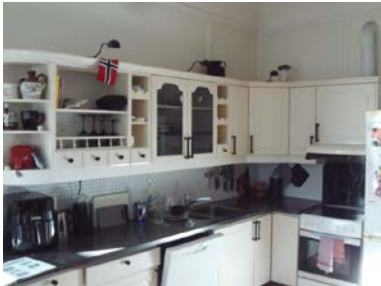
Kjøkken i leilighet nr:1  
Laminatgulv, malt slett himling og vegger.  
Innredning med fylling fronter. Selve innredningen har normal slitasje ut i fra alder på denne.

Deler av innredningen.

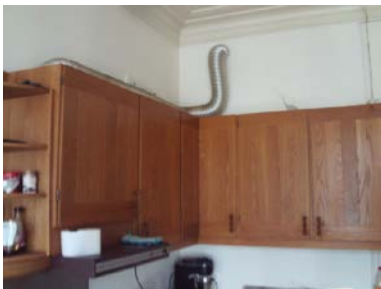
Kjøkken i leilighet nr: 2:  
Laminatgulv, malt panel i himling og malt tapet på vegger.  
Noe eldre innredning med slette fronter med en mindre profil.  
Selve innredningen har normal slitasje ut i fra alder på denne.

Deler av innredningen.

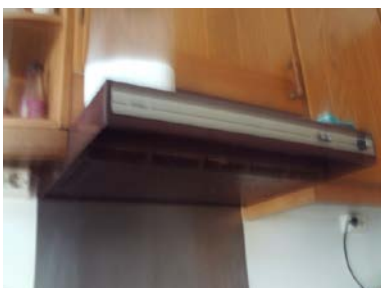
Det er kjøkkenventilator med avtrekk ut.

Ventilator.

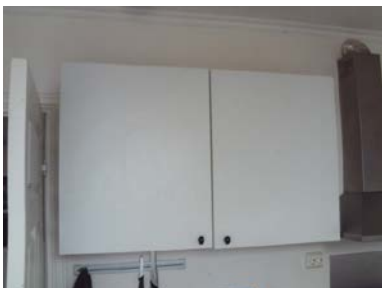
Kjøkken i leilighet nr:3  
Parkettgulv, malt slett himling og vegger.  
Innredning med slette fronter. Selve innredningen har normal slitasje ut i fra alder på denne.

Deler av innredningen.

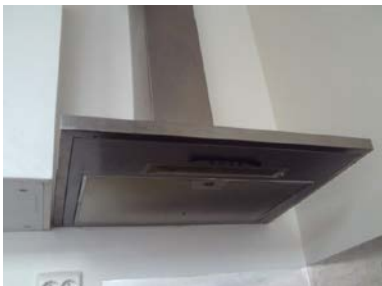
Det er kjøkkenventilator med avtrekk ut.

Ventilator.

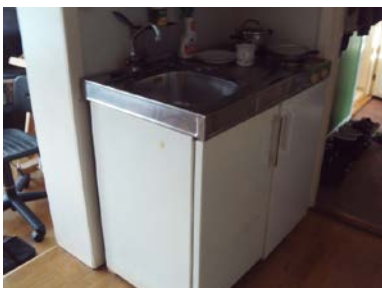
Kjøkken i leilighet nr:4  
Parkettgulv, malt himling og malt tapet på vegger.  
Eldre enkelt hybelkjøkken.

Deler av minikjøkken.

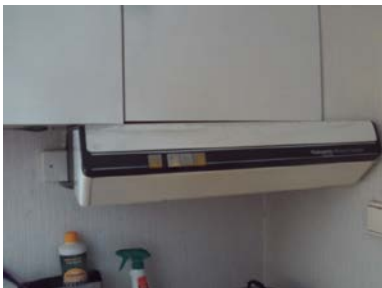
Det er kjøkkenventilator med avtrekk ut.

Ventilator.

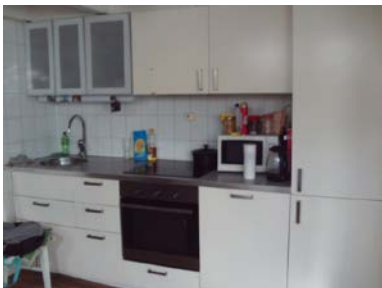
Kjøkken leilighet nr:5  
Laminatgulv, malt himling og våtromsplater ved innredningen.  
Innredning med slette fronter. Selve innredningen har normal slitasje ut i fra alder på denne.

Deler av innredningen.

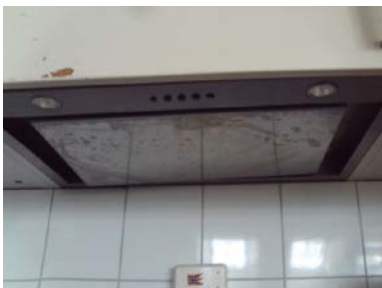
Det er kjøkkenventilator med avtrekk ut.

Ventilator.

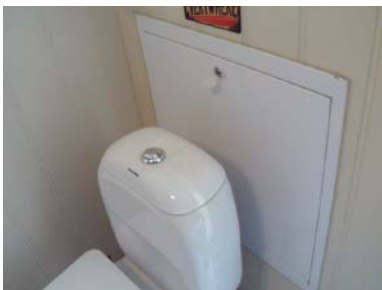
Innvendige vannledninger er av plast (rør i rør) i leilighet nummer 1 og 5, med tilhørende fordelerskap.

Fordelerskap i leilighet nummer 1.

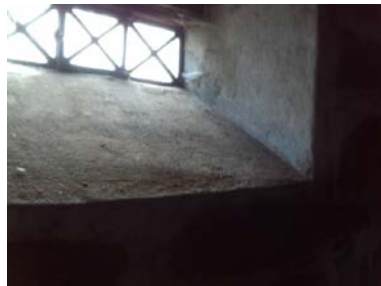
Bygningen har tykk grunnmur i naturstein.

Tykk grunnmur av naturstein
