Kirkegaten 33, 4400 FLEKKEFJORD

Sjelden mulighet! Kombinert nærings- og boligbygg midt i sentrum. Solide leieinntekter

Befaringsdato: 13.10.2025

Rapportdato: 14.10.2025

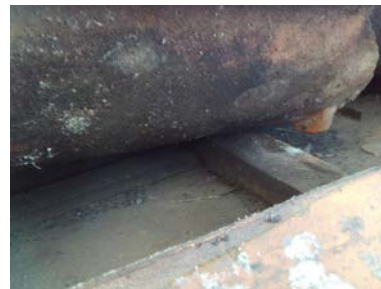
Deler av undertekking med sløyfer og lekter

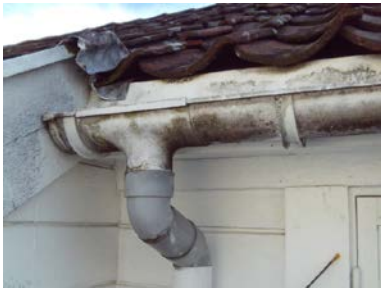
- Det mangler snøfangere på hele eller deler av taket, men det var ikke krav om dette på byggemeldingstidspunktet.
- Mer enn halvparten av forventet brukstid er passert på renner/nedløp/beslag.
- Det er rust på innfestingen av takrenner/nedløp.

Noen plastrenner.

- Lokal utbedring må utføres.
 - Det er ikke krav om utbedring av snøfangere opp til dagens krav.
 - Overvåk tilstanden jevnlig. For å få tilstandsgrad 0 eller 1 må beslag/renner/nedløp skiftes ut, men tidspunktet for når dette er nødvendig er vanskelig å si noe om.
- Luftehatt er slitt og bør skiftes ut.

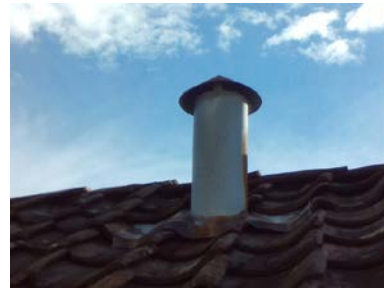
Eldre slitt luftehatt.

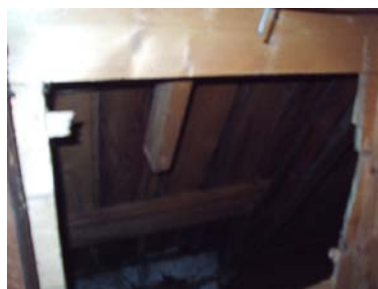
Deler av øverste loftet.

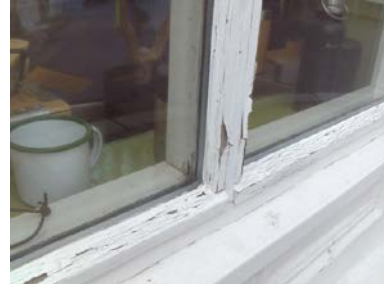
En del vedlikehold må beregnes

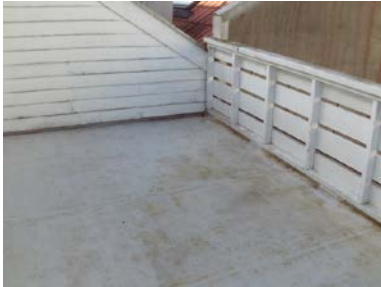
Deler av større terrasse til leilighet nummer 4.

- Det er ikke krav om utbedring av rekkverkshøyde opp til dagens forskriftskrav.
- Tidspunkt for utskiftning av tettesjikt/membran nærmer seg ut ifra alder på dagens tekking.

Normalt vedlikehold må beregnes på denne terrasse.

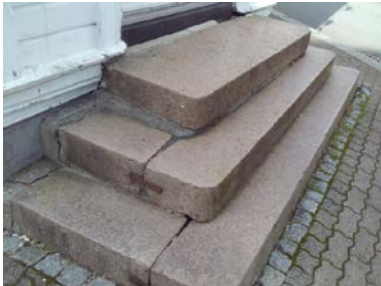
Noen mindre trapper i første etasje er funnet i orden.

Noen mindre trapper i første etasje.

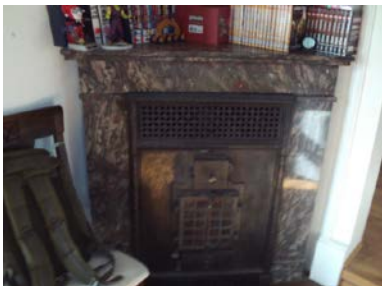
Ildsteder er ikke i bruk

- Det bør foretas nærmere undersøkelser av pipeløp.

En gjennomgang av pipe og ildsteder må beregnes vist disse skal taes i bruk på nytt.

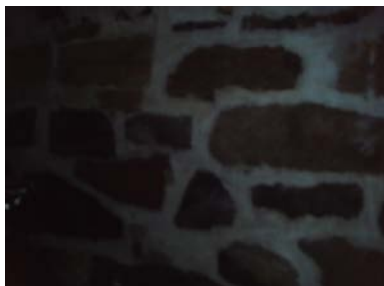
Tykke murvegger av steinblokker.

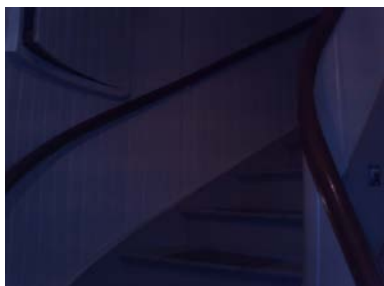
Deler av trapperom til leiligheter.

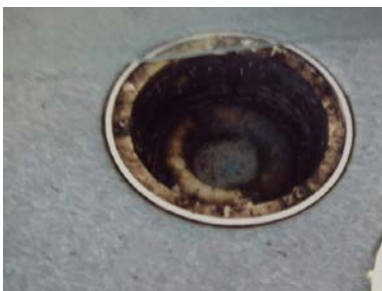
Sluk i dusjhjørne.

- Overvåk tilstanden jevnlig. For å få tilstandsgrad 0 eller 1 må tettesjiktet skiftes ut, men tidspunktet for når dette er nødvendig er vanskelig å si noe om.
- Det er viktig å merke seg at levetiden til en membran varierer basert på kvalitet, installasjon og bruk. Eldre membraner kan bli sprø og sprekke opp, noe som fører til at de mister sin vanntettende funksjon. Dette kan resultere i vannlekkasjer gjennom vegger og gulv og fuktskader.

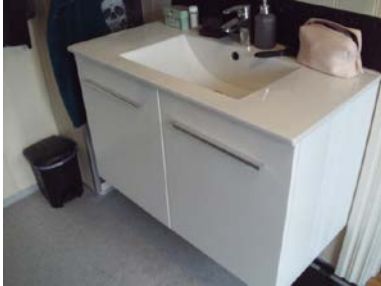
Innredning.

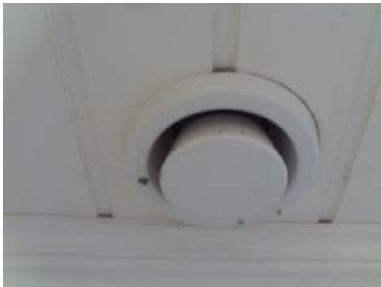
Avtrekk i himling

- Det bør etableres tilfredsstillende tilluft til våtrom f.eks. luftespalte ved dør e.l.
- Over tid kan manglende tilluftsventilering resultere i mugg- og soppdannelse, spesielt på steder som ikke får god nok luftgjennomstrømning.

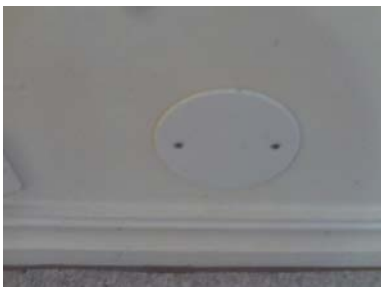
Hulltaking er foretatt i fra gangen i mot dusjhjørne, uten å påvise unormale forhold.

Hulltaking fra gangen mot dusjhjørne.

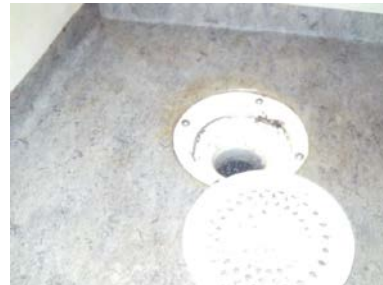
Sluk i dusjhjørne.

- Det er viktig å merke seg at levetiden til en membran varierer basert på kvalitet, installasjon og bruk. Eldre membraner kan bli sprø og sprekke opp, noe som fører til at de mister sin vanntettende funksjon. Dette kan resultere i vannlekkasjer gjennom vegger og gulv og fuktskader.

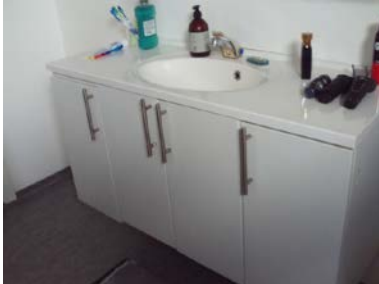
Innredning.

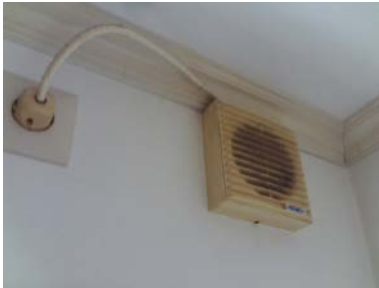
Det er en eldre elektrisk styrt vifte med direkte utkast i ytterveggen.

Eldre vifte i ytterveggen.

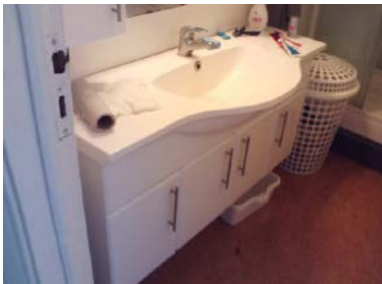
Innredning

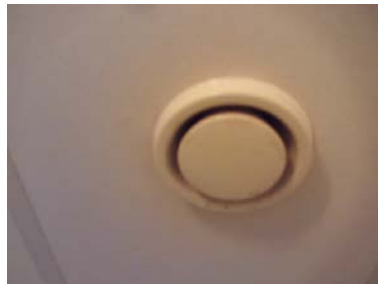
Avtrekk i himling.

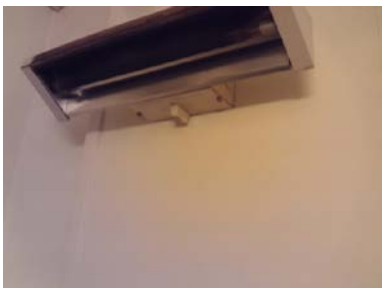
Stråleovn på veggen.

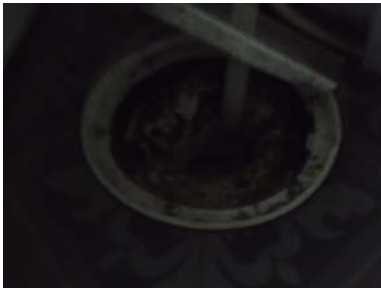
Sluk ved bereder.

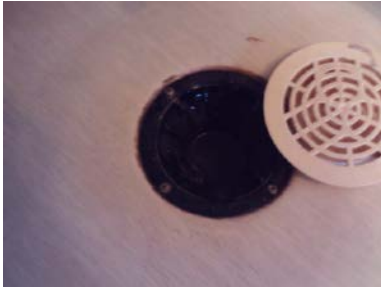
Sluk i dusjhjørne

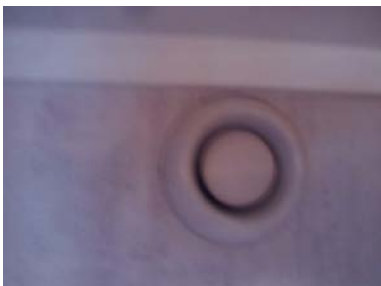
Avtrekk

- Det bør etableres tilfredsstillende tilluft til våtrom f.eks. luftespalte ved dør e.l.
- Over tid kan manglende tilluftsventilering resultere i mugg- og soppdannelse, spesielt på steder som ikke får god nok luftgjennomstrømning.

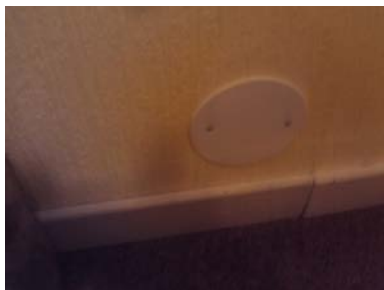
Hulltaking er foretatt i fra soverom, uten å påvise unormale forhold.

Hulltaking fra soverom mot dusjnise.

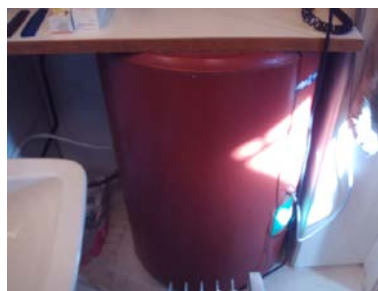
Eldre bereder i leilighet 4

- Det bør etableres tilfredsstillende el-tilkobling etter gjeldende forskrift.
- Det er ikke behov for utbedringstiltak siden tanken fungerer i dag, men ut ifra alder kan skader plutselig oppstå på eldre tanker.
