Tiendbursveien 6, 7200 KYRKSÆTERØRA

**Sjarmerende eiendom sentralt
beliggende på Kyrksæterøra | 4
sov | Romslig tomt på ca. 1 mål |
Hage | Uthus | Naust**

Befaringsdato: 02.10.2024 Rapportdato: 21.10.2024 Oppdragsnr.: 20704-1463 Referansenummer: CG1207

Autorisert foretak: Midt Norsk Takst AS Sertifisert Takstingeniør: Svann Marius Skålvik Vår ref: Svann Marius Skålvik

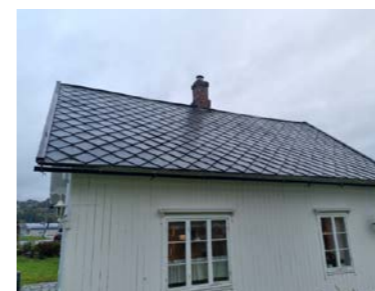
TG 2 Nedløp og beslag

Sorte aluminiums/stål takrenner, nedløp og sokkelbeslag med topphatt på mursteinspipe. Nedløp er tilkoblet avløp i grunn. Skiftet takrenner på slutten av 90 tallet.

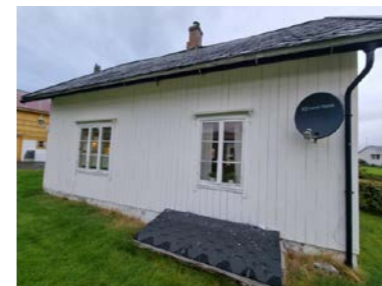
Råte i mønekryss

TG 2 Takkonstruksjon/Loft

Punktet må sees i sammenheng med Taktekking

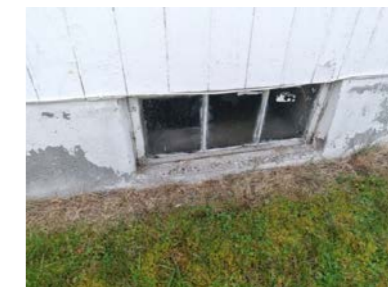
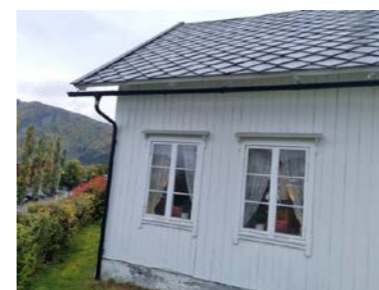
TG 2 Dører

Bygningen har malt hovedytterdør og enkel kjellerdør i tre.

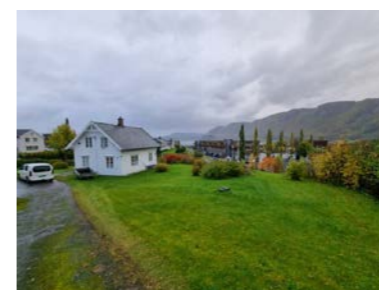
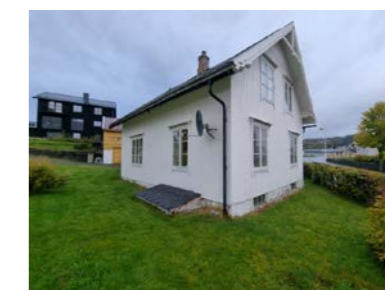
TG 1 Utvendige vann- og avløpsledninger

Utvendige avløpsør er av plast Utvendige vannledninger er av plast (PEL) Det er offentlig avløp via private stikkledninger Det er offentlig vannforsyning via private stikkledninger. og er fra 1998. og er fra 1990. Opplyst år er ca.

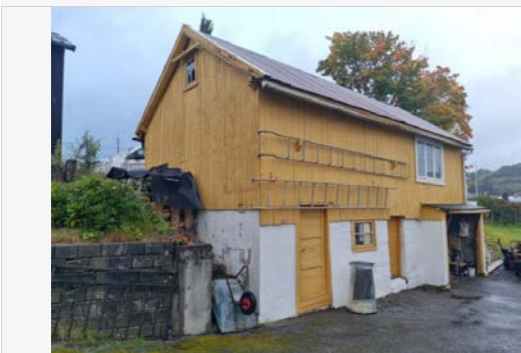
Garasje/uthus

Trapp og mur ved garasje opp til 1. etasje må sikres med tanke på personsikkerheten
