Madam Juels vei 2, 1542 VESTBY

**Romslig og innh. rik enebolig |  
Innredet hybeldel | Solrik uteplass

## Nøkkelinformasjon

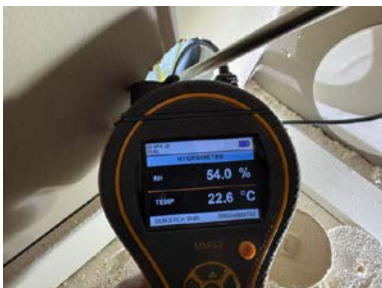
Hulltaking i soverom i u.etg

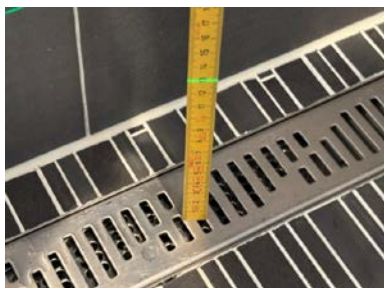
Fallforhold ca. 130 mm topp slukrenne ved vegg i dusjsone

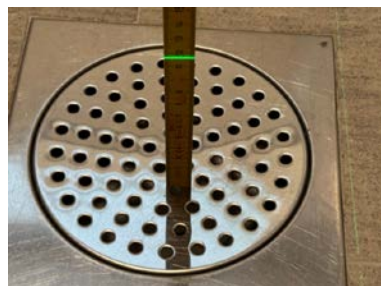
Fallforhold ca. 116 mm topp slukrist

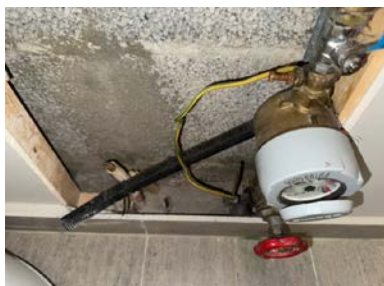
Åpning i vegg

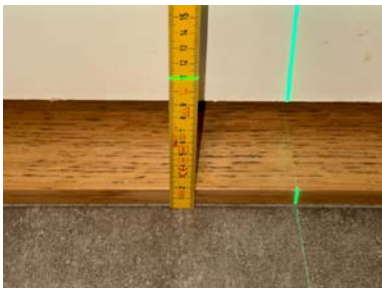
Fallforhold ca. mm overkant gulv ved terskel

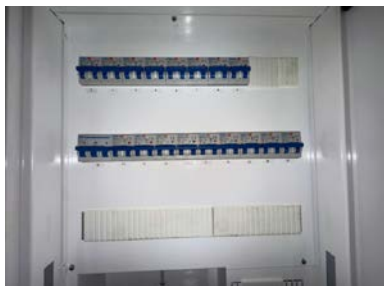
Sikringsskap hoveddel

Det foreligger ingen eltilsynsrapport de siste 5 år (tilsyn fra DLE - Det Lokale Eltilsyn). Det anbefales på generelt grunnlag gjennomgang av det elektriske anlegget ved overtakelse av eldre/brukt bolig. En eventuell kontroll må utføres av en autorisert el-takstmann eller en godkjent kontrollør.
