Engrovegen 8, 2387 BRUMUNDDAL

**Koselig familiebolig ca 2,5 km fra  
Brumunddal sentrum. To stuer,  
garasje og fine utearealer.**

# Engrovegen 8 2387 BRUMUNDDAL

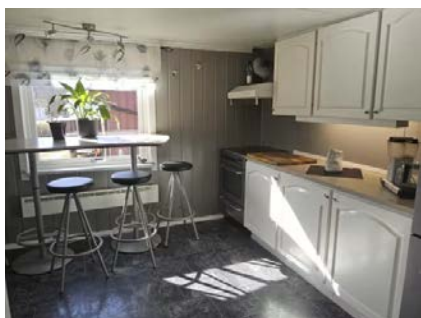
## 6.15 Kjøkken

Oversiktsbilde kjøkken.

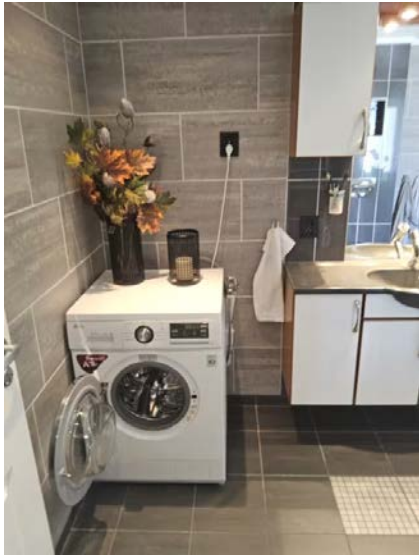
## 6.24 Våtrom: Bad

Oversiktsbilde bad.

Vindu og karmrester bør overflatebehandles med en oljemaling og beskyttes for direkte vannsprut ved dusjing i badekar. Det anbefales at det monteres en automatisk vannstopper med fuktsensor på gulv ved døren for å forhindre en eventuell lekkasje. Det anbefales å installere et dusjkabinett for å begrense overflater for belastning med fritt vann.
