Engrovegen 8, 2387 BRUMUNDDAL

**Koselig familiebolig ca 2,5 km fra  
Brumunddal sentrum. To stuer,  
garasje og fine utearealer.**

# Engrovegen 8 2387 BRUMUNDDAL

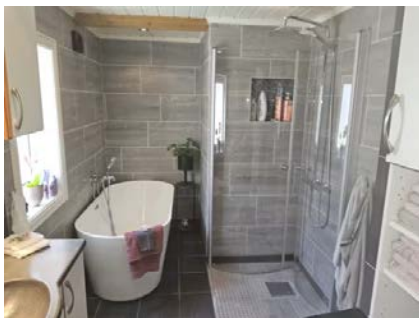
## 6.24 Våtrom: Bad

Oversiktsbilde bad.

Vindu og karmister bør overflatebehandles med en oljemaling og beskyttes for direkte vannsprut ved dusjing i badekar. Det anbefales at det monteres en automatisk vannstopper med fuktsensor på gulv ved døren for å forhindre en eventuell lekkasje. Det anbefales å installere et dusjkabinett for å begrense overflater for belastning med fritt vann.

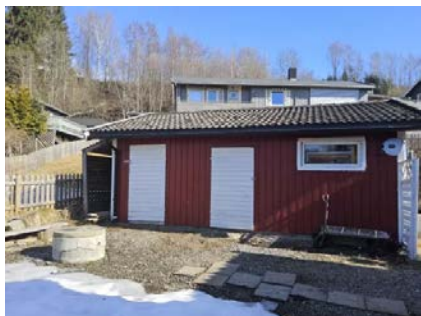
## 6.29 Øvrig: Frittstående garasje

Frittstående garasje med bod.
