Engrovegen 8, BRUMUNDDAL

# Engrovegen 8 2387 BRUMUNDDAL

## 6. Hovedrapport

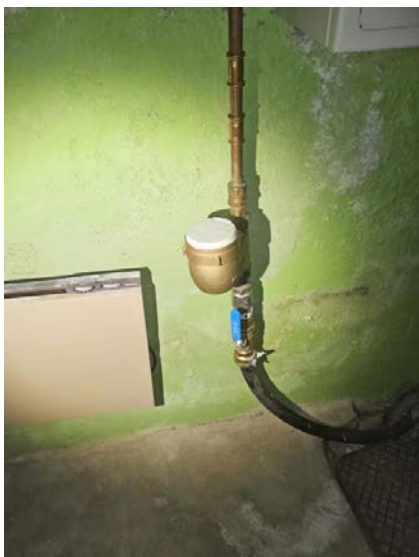
Hovedstoppekran er plassert i kjeller.

Koblinger for rør-i-rør system er plassert i krypkjeller uten sluk eller annen sikring mot fuktskader (f.eks automatisk vannstopper). Konsekvens kan være at det kan oppstå fuktskader hvis lekkasje fra rør-i-rør systemet skulle oppstå. Tiltak bør iverksettes.

Rørstrekk i kjeller er uisolerte og utsatt for frost (selger informerer om at det ikke har vært noen problemer med frosne vannrør, men det har blitt satt på varme i kjelleren ved langvarige perioder med streng kulde).

Vannrør som ikke har blitt skiftet i 2009 har nådd en alder hvor det vil være økt risiko for lekkasjer, det ble ikke registrert behov for tiltak, men med tanke på alder kan skader plutselig oppstå på anlegg av eldre årgang.

Etablering av automatisk lekkasjestopper for å begrense eventuelle lekkasjer fra vanninstallasjoner anbefales. Vannrør i kalde rom bør isoleres for å unngå frost og kondens.

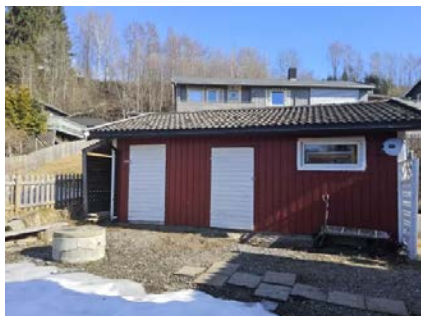
## 6.29 Øvrig: Frittstående garasje

Frittstående garasje med bod.
