Salgsobjekt: Enebolig
Eierform: Eiet
Byggeår: 1926
BRA-i/BRA Total 162/175 kvm
Tomtstr.: 3318.2 kvm
Soverom: 3
Antall rom: 5
Gnr./bnr. Gnr. 98, bnr. 140
Oppdragsnr.: 1101260023

Vakker enebolig på stor, eiet tomt. 3,3 mål!

Befaringsdato: 19.03.2026

Rapportdato: 24.04.2026

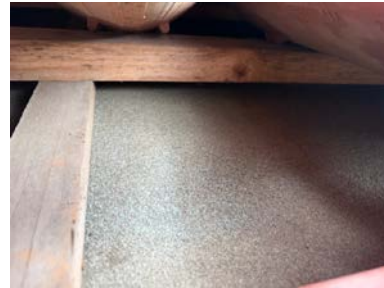
D papp undertak.

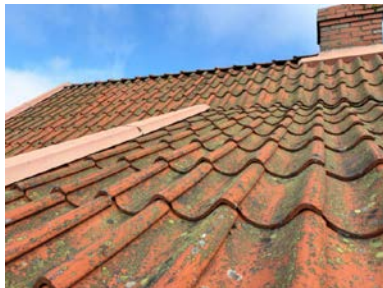
Sørside oppløft

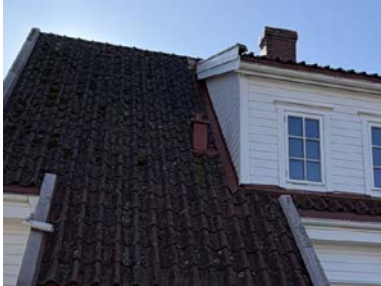
Luftehatt

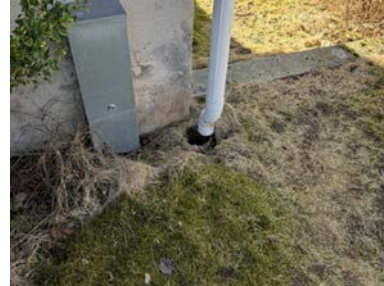
Det må undersøkes om rør som kommer opp fra grunnen er tilkoblet tilfredsstillende avløp, røret på nordvestre hjørne er et gammelt betongrør.

Nedløp nordvest

For å lukke avviket må nedløpsrør tilkobles rør i grunn eller utkast slik at vann ledes bort fra grunnmuren, ved kun utkast er det viktig at det er tilstrekkelig fall på terreng bort fra grunnmuren. Minimum 1:50 i en bredde på 3 meter ut fra grunnmuren.

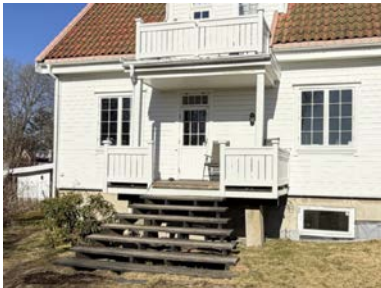
Terrasse gulvet er lagt helt inn mot bordkledningen på 1 etasje, medfører økt risiko for råteskader på kledning og økt vedlikeholdsbehov. Anbefalt løsning er beslag mellom vegg og gulv slik at kledningen kan kuttes et stykke opp på veggen.

Mangler beslag mot vegg

Ved utskifting av gulv og rekkverk anbefales det å benytte en annen løsning på rekkverket samt å montere beslag mellom vegg og gulv. Kontroller jevnlig overgang mellom rekkverk og glassfiber for lekkasjer.

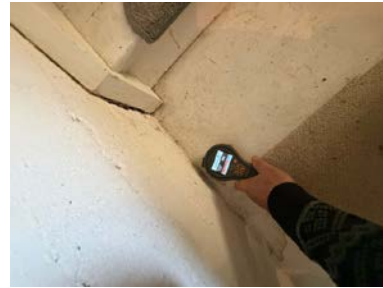
Målt på gulv ved trapp

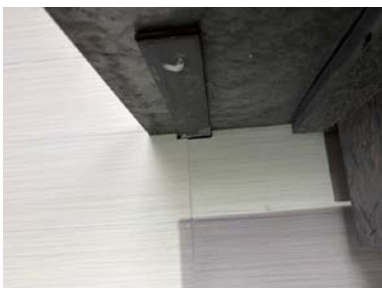
Ikke synlig tetting

Det må tettes rundt braketter.

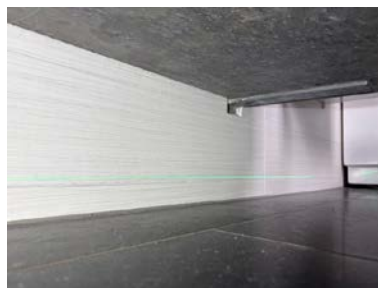
Ikke synlig tetting

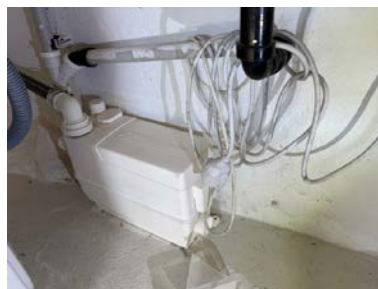
Pumpe.

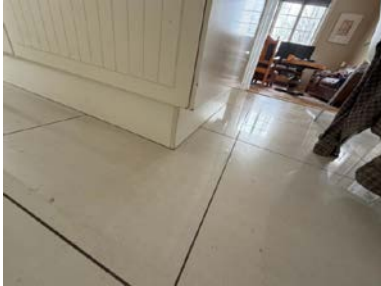
Bruksmerker

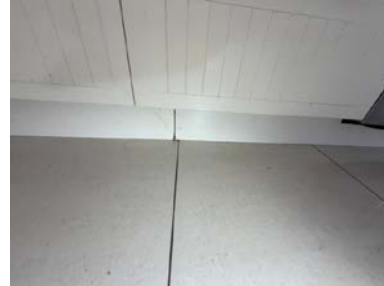
Bruksmerker

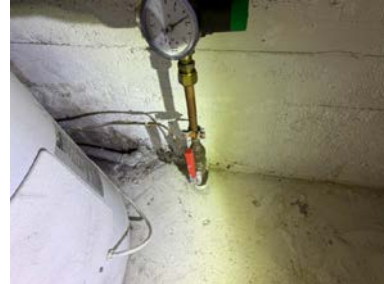
Stoppekran
