Skolbakken 5, 8752 KONSVIKOSEN

**Sjarmerende enebolig, beliggende  
midt-i-smørøyet i Konsvikosen.**

# Sjarmerende enebolig, beliggende midt-i-smørøyet i Konsvikosen.

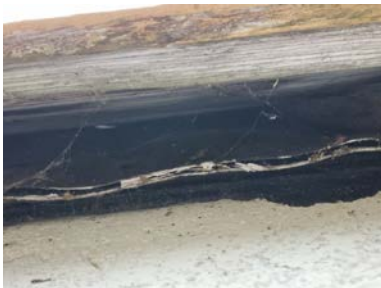
Det er ingen musesperre i nedre kant av konstruksjon.

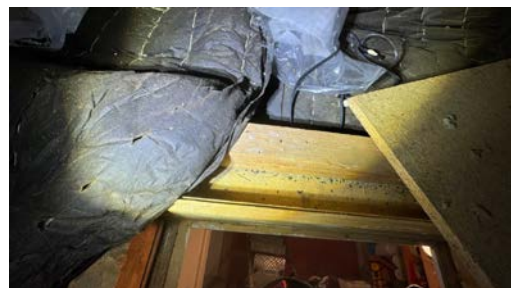
Det er registrert spor etter skadedyr/mus. Det er museganger i isolasjonen.

Det er registrert spor etter mus.

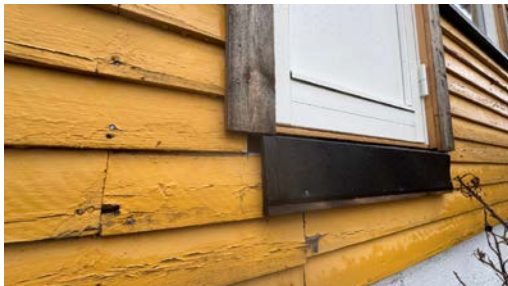
Ufagmessig utførsel.

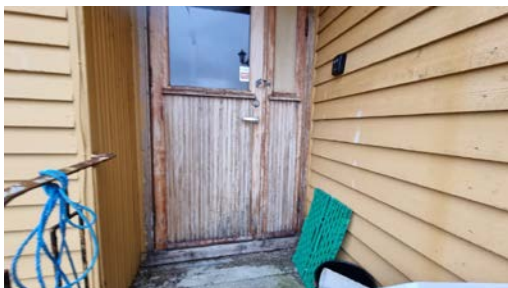
Dør har værslitasje.

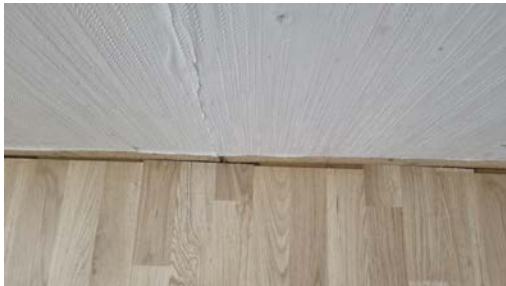
Det mangler gulvlist

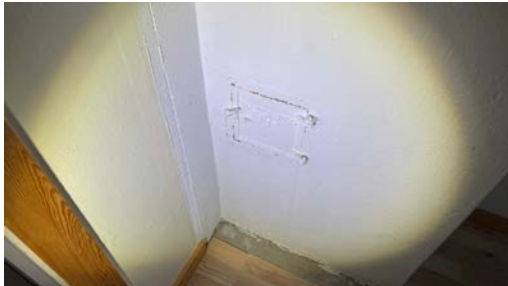
Ildfast plate mangler på gulvet under sotluke/feieluke på pipe.

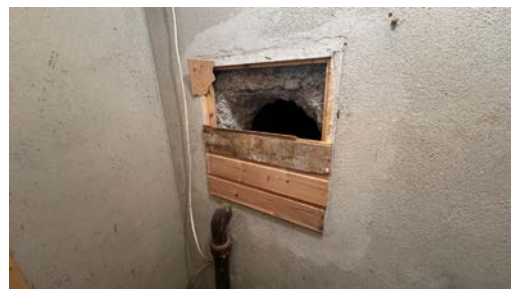
- Det er ikke adkomst til krypkjelleren og den er ikke undersøkt innvendig. Kryp kjeller regnes for å være en risikokonstruksjon som er utsatt for fukt- og råteskader i bunnsvill, trebjelkelaget og andre tilstøtende konstruksjoner, på grunn av fuktighet fra grunnen og kondensering ved temperaturforskjeller. Selv om det ikke er avdekket tegn på skader, betyr ikke dette nødvendigvis at det ikke foreligger skader i eller i forbindelse med krypkjelleren.
- Det er begrenset ventilering/luftgjennomstrømning i krypkjeller.
- Det er manglende fuktsperre på bakken.

Luke til krypkjeller.

- Fuktsperre på bakken bør etableres.
- Bedre ventilering må etableres.
- Vær oppmerksom på denne risikoen, overvåk tilstanden og undersøk dette nærmere, helst med hjelp av en fagkyndig.

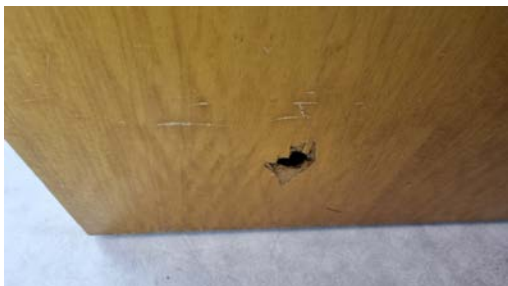
Dører har noe slitasje og hakk/skader.

Hakk i dør.

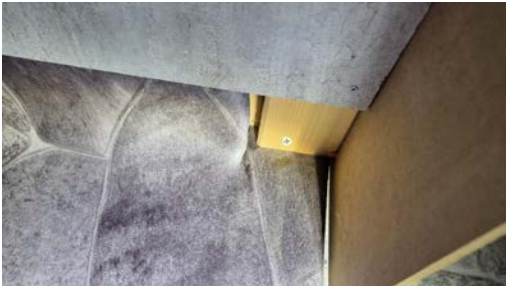
Ved befaring ble det avdekket at våtrommet ikke er oppbygget i henhold til kravene for et godkjent våtrom. Det er benyttet gulvbelegg og veggplater i deler av rommet som ikke er egnet eller godkjent for bruk i våtrom, og det er registrert utettheter i belegget samt ufagmessig utførelse. Videre mangler det nødvendig tettesjikt (fuktsperre) på veggen bak dusjkabinettet, noe som medfører økt risiko for fuktskader over tid. Dette indikerer mangelfull utførelse og gir grunnlag for tiltak eller oppgradering for å sikre tilfredsstillende fuktsikring.

Utetheiter i belegg

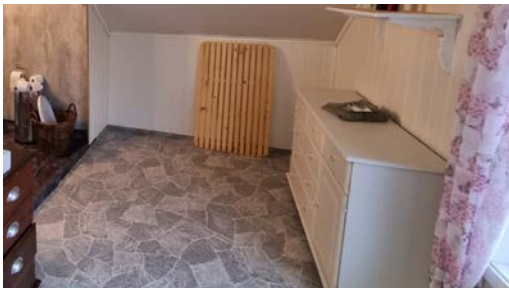
Gulvbelegget i denne delen er ikke godkjent for bruk i våtrom.

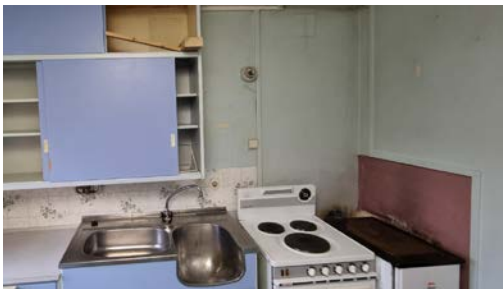
Det er manglende forsert mekanisk avtrekk fra kokesone i kjøkkenet.

- Mekanisk avtrekk bør etableres.

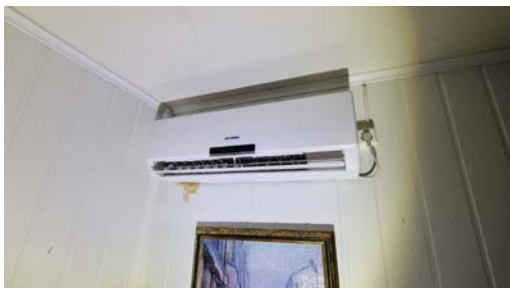
Varmepumpe fra 2007.

Utskiftning av varmepumpen må påregnes på sikt, tidspunktet for dette er umulig å si.

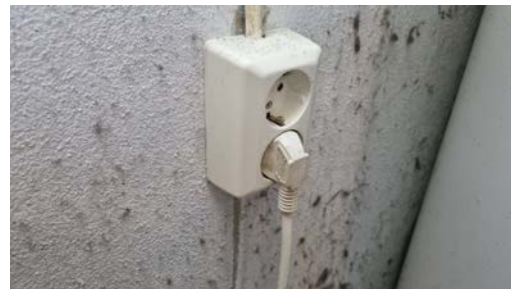
Berederen har el-tilkobling via støpsel.

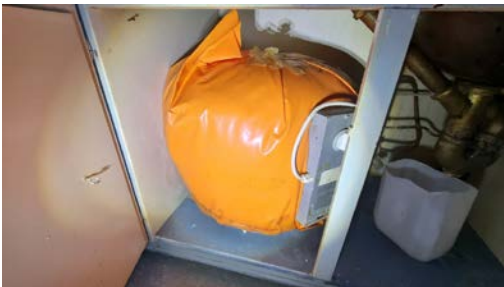
Eldre benkebereder.

Utskifting av benkebereder bør påregnes.

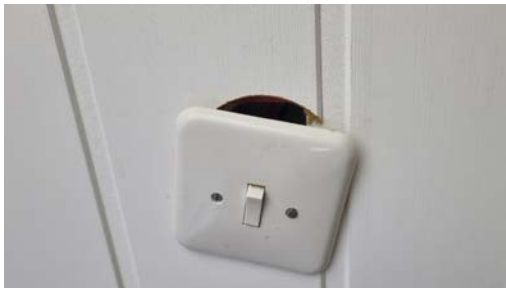
Løse brytere.

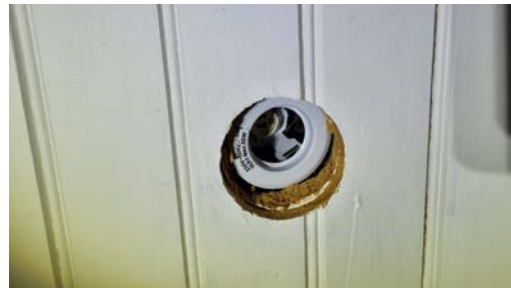
Løse spotter, mangler spottkasser.

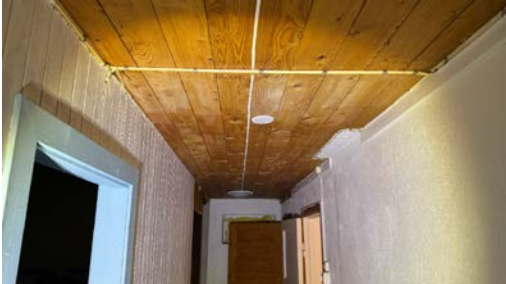
Boligen er ikke utstyrt med røykvarslere i henhold til forskrift. (minimum en per etasje/boenhet)

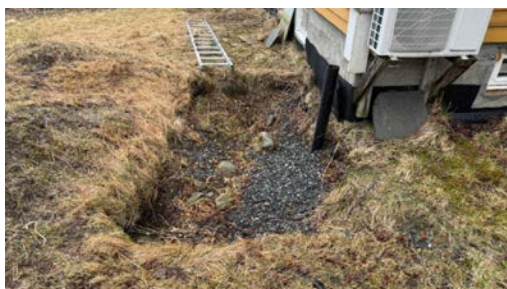
Det er flere hull i hagen inn mot grunnmur.

- Det bør foretas terrengjusteringer.
- Ytterligere undersøkelser anbefales.

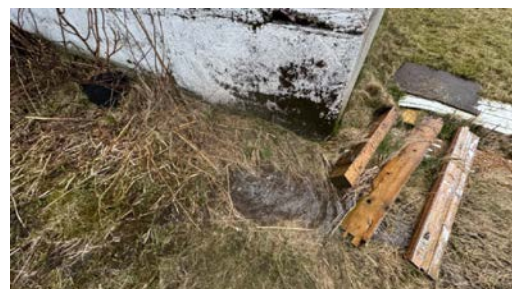
Det er påvist områder på eiendommen med stående vann.

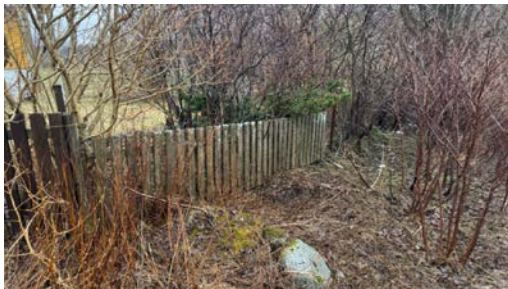
Gjerdet har slitasje.

Utskifting/vedlikehold av gjerdet må påregnes.
