Arstadroa 3, 2312 OTTESTAD

BEKKELAGET / OTTESTAD

Tilstandsrapport

ENEBOLIG MED INNTILBYGGET CARPORT

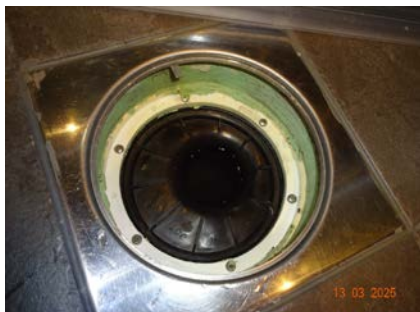
1. ETASJE > BAD

Plastsluk.

Synlig membran under klemring.

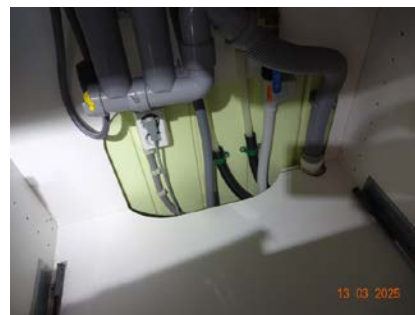
TG 2 Avløpsrør

Avløpsrør av støpejern -og/eller PVC (plastrør).
