Bjørnstien 11, 8646 KORGEN

**Pen og svært romslig familiebolig  
med svært god beliggenhet. Lang  
solgang og fantastisk utsikt!**

| Tilstandsrapport ..... | 31 |

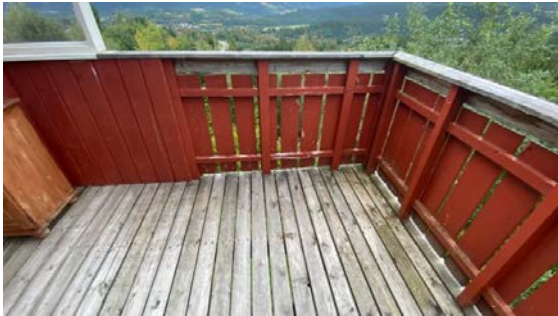
Terrassen er oppført utenfor fasade sør. Terrassen er moden for overflatebehandling.

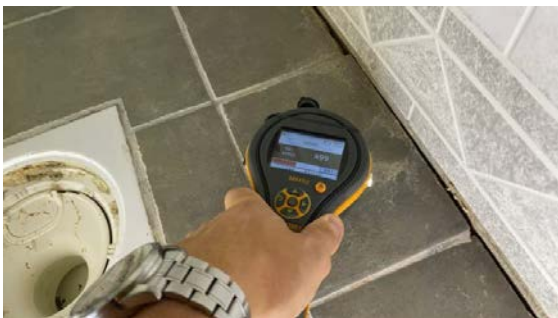
Fuktmåling i gulvet.
