**Salgsobjekt:** Enebolig  
**Eierform:** Eiet  
**Byggeår:** 1949  
**BRA-i/BRA Total:** 257/275 m<sup>2</sup>  
**Tomtstr.:** 1000 m<sup>2</sup>  
**Soverom:** 3  
**Gnr./bnr.** Gnr. 45, bnr. 141

**Oppdragsnr.:** 1201240045

# Romslig og sentralt beliggende bolig med fin utsikt utover bygda.

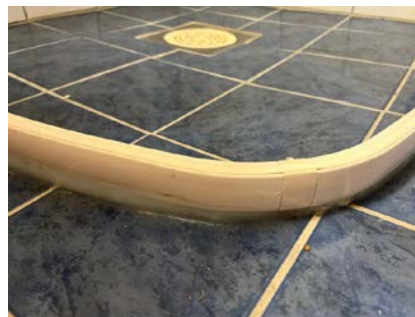
- Det er mulighet for at det kan forekomme vannlekkasje på våtrommet hvor vann ikke vil gå til sluk.

Vann fra baderomsgulv kan ikke ledes fritt til sluk da bunn mot dusj er tett og spalte bør etableres

- Det bør etableres avrenning inn til sluk for hele våtrommet.
