# Tilstandsrapport

Fritidsbolig

Roksvågvegen 75, 6694 FOLDFJORDEN  
  AURE kommune  
  # gnr. 79, bnr. 29

Befaringsdato: 27.03.2024

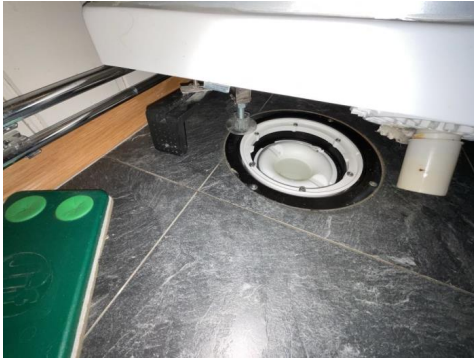
Sluk

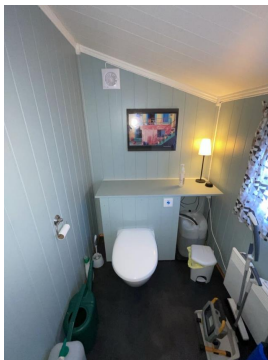
Oversikt toalettrom med vanntank i hjørne under benk

- Det bør etableres tilfredsstillende tilluft til toalettrom, f.eks. luftespalte ved dør e.l.

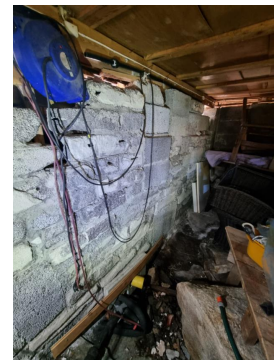
Bygningen har grunnmur i lettklinkerblokker og punktfundamenter i betong/tegl. Ingen synlige sprekker selv om den ikke er fagmessig satt opp. Selger opplyser at det ikke har vært endringer i grunnmur siden dem overtok hytten 1995.

Støttemur under under hytten
