Roksvågvegen 75, 6694 FOLDFJORDEN

**Velholdt fritidseiendom med fin  
beliggenhet i Roksvågen/Aure |  
Flott utsikt mot sjøen| Gode  
solforhold | Båtplass**

Befaringsdato: 18.02.2026      Rapportdato: 23.02.2026      Oppdragsnr.: 20704-1675      Referansenummer: OU7397  
Foretak: Midt Norsk Takst AS      Takstingeniør: Svenn Marius Skålvik

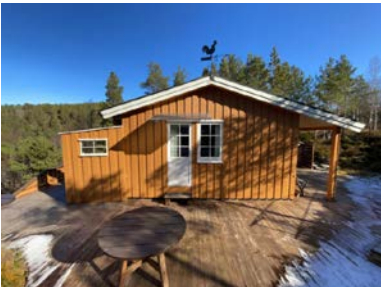
Levegg er flyttbar, her er den montert på fremre hjørne. Bilde er hentet fra rapport utført i 2024.

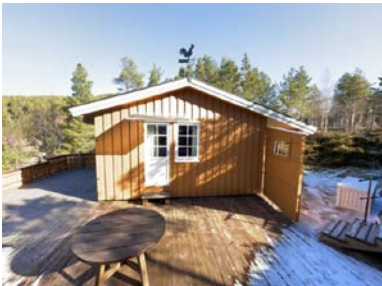
Levegg er utsvingbar og kan flyttes for montering på hjørne i front. Bilde er hentet fra rapport utført i 2024

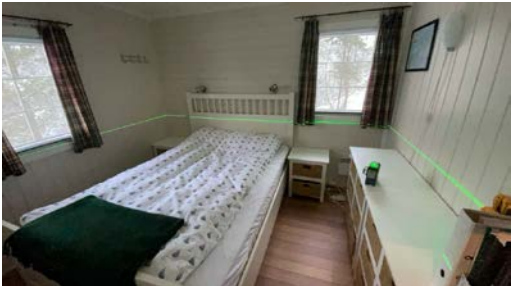
#### 1. etasje

Plassering av laser ved kontroll av soverom. Det er målt 4 mm høydeforskjell gjennom rommet. TG 1
