Kirkeveien 26, 1860 TRØGSTAD

**Skjønhaug - Stor innholdrik  
enebolig på solrik tomt. Dobbel  
garasje. Gangavstand til sentrum.**

Befaringsdato: 02.09.2025

Rapportdato: 02.10.2025

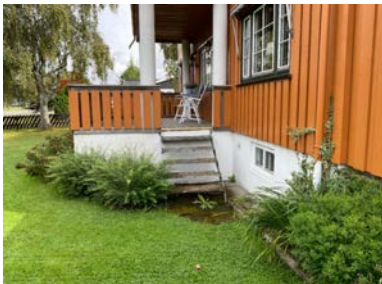
Det vil være naturlig med utskifting/oppussing av enkelte overflater ved eierskifte.

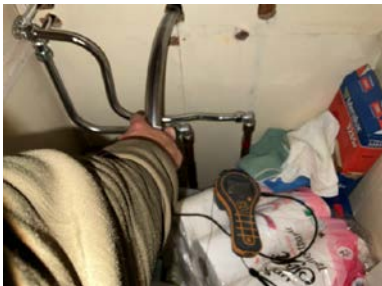
## 2. ETASJE > VASKEROM

### 1 TG 3 Generell

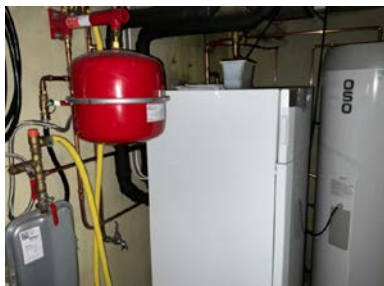
## TG 1 Varmtvannstank

Varmtvannstanken er på ca. 300 liter, tilkoblet bergvarmepumpe fra 2023. (dobbelmantlet bereder med akkumulatortank)
