**Prisant.:** Kr 6 990 000,-  
**Omkostn.:** Kr 176 100,-  
**Total ink omk.:** Kr 7 166 100,-  
**Selger:** Ole Martin Havnerås  
Ada Fatland

**Salgsobjekt:** Enebolig  
**Eierform:** Eiet  
**Byggeår:** 1962  
**BRA-i/BRA Total** 201/201 kvm  
**Tomtstr.:** 1684 m<sup>2</sup>  
**Soverom:** 3  
**Antall rom:** 5  
**Gnr./bnr.** Gnr. 14, bnr. 333  
**Oppdragsnr.:** 1411250018

# Tilstandsrapport

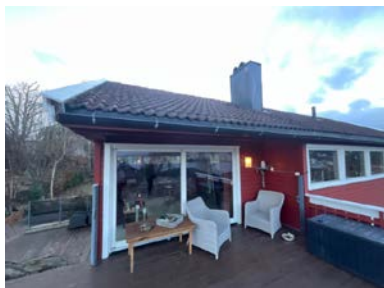
## TG 2 Veggkonstruksjon

Veggene har trekonstruksjon av ukjent utførelse. Fasade/kledning har stående bordkledning. Det er ny kledning på toppen av begge gavlene.

- Lokal utbedring må utføres.
- Det bør foretas tiltak for å bedre lufting av kledningen.
- Mangelfull eller ikke tilstrekkelig lufting av kledningen kan føre til fukt i bakenforliggende konstruksjoner.

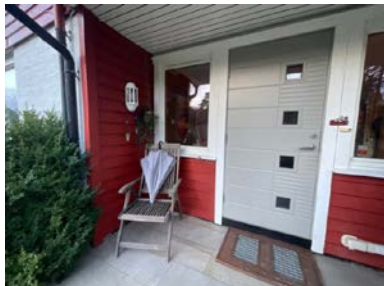
## TG 2 Balkonger, terrasser og rom under balkonger

Balkong med utgang fra stue. Dekke av teppe med metall tekking. Rekkverk av tre.  
Platting med utgang fra stue.

- Åpninger i rekkverk er ikke i henhold til krav i dagens forskrifter.
- Rekkverket er for lavt i forhold til dagens krav til rekkverkshøyder.
- Oppbyggingen av terrasse/balkong øker faren for skjulte skader i konstruksjonene.

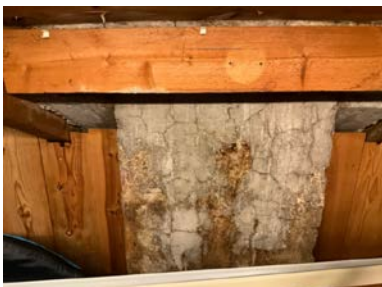
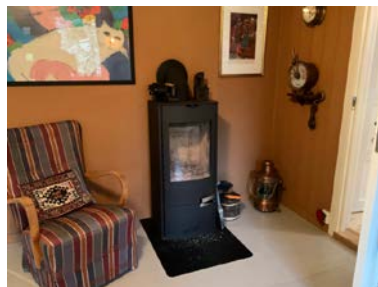
## TG 2 Rom Under Terreng

*Punktet må sees i sammenheng med 'Drenering'*

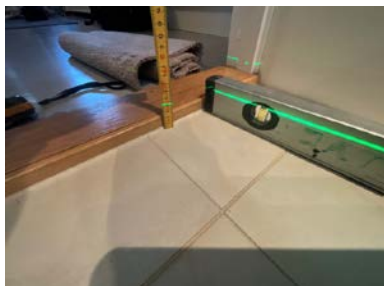
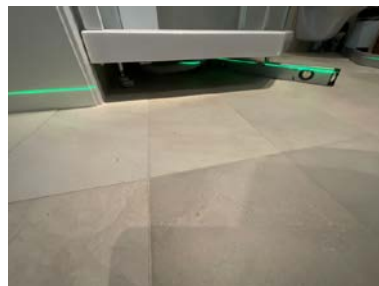
## UNDERETASJE > BAD

### TG 1 Sluk, membran og tettesjikt

Det er plastsluk og smøremembran med ukjent utførelse. På grunn av fliselim og mørtel er det ikke mulig å se slukmanjett.

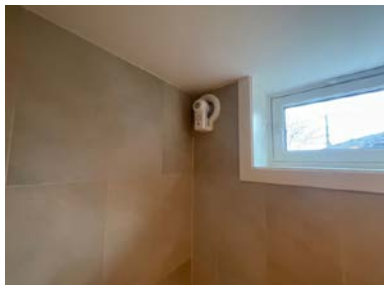
## UNDERETASJE > BAD

### TG 0 Tilliggende konstruksjoner våtrom

Hulltaking er ikke foretatt da det ikke er fysisk mulig pga tilliggende konstruksjoner.  
Alle veggene mot badet er av mur utenom 20 cm som er bak varmtvannsberederen på vaskerommet.  
Ingen unormale funn ved søk etter fukt.  
Tilstandsgrad er satt på bakgrunn av ingen unormale funn ved søk etter fukt.

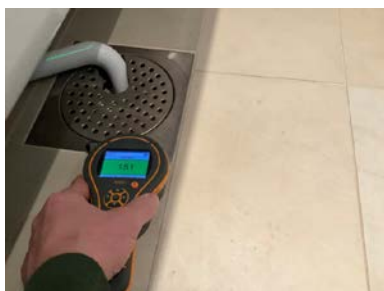
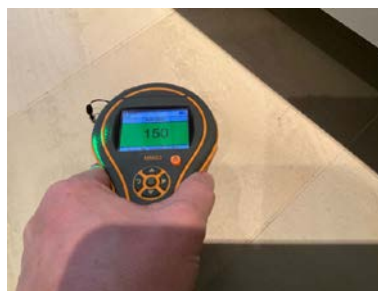
## UNDERETASJE > VASKEROM

### TG 1 Overflater vegger og himling

Veggene har overflater av malte murvegger. I taket er det malte slette plater.

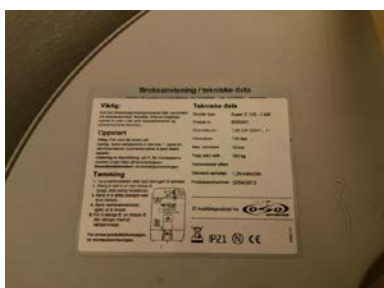
2013

## TG 1 Varmtvannstank

Varmtvannstanken er på ca. 200 liter og 120 liter.

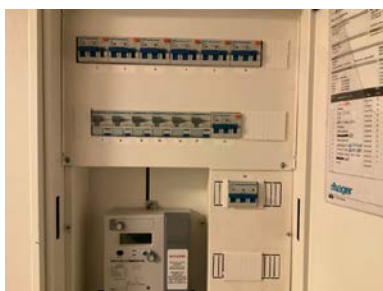
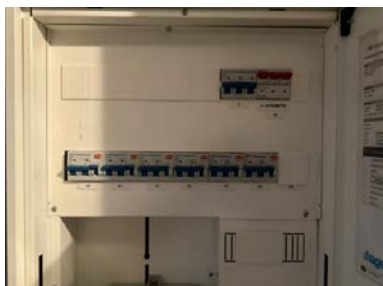
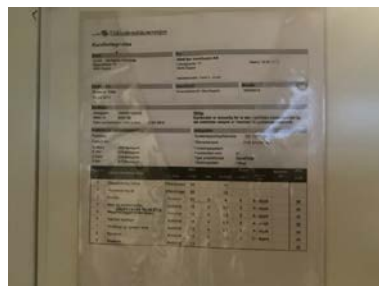
## TG 2 Elektrisk anlegg

For å lukke avviket må det gjøres en utvidet el kontroll.

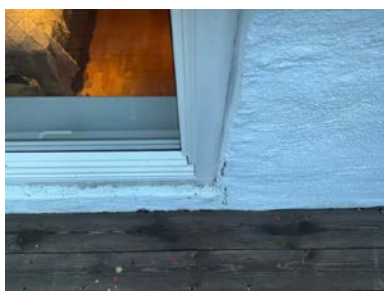
### Vurdering av avvik:

- Grunnmuren har sprekkdannelser.

Enkelte mindre riss og sprekker i murene må forventes på eldre boliger.

### Konsekvens/tiltak

- Lokal utbedring må utføres.
