Enebolig med romslig veranda i familievennlig område på Anundskås - Garasje

Velkommen til en enebolig med alt på én flate i Anundskåsveien 9!

Tilstandsrapport

Befaringsdato: 18.03.2026

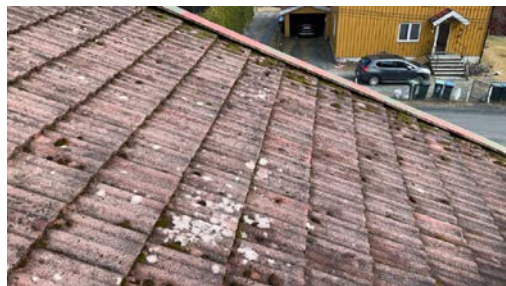
Mose på tak.

Mose på takstein bør fjernes. Mose forkorter levetiden på takstein.
Manglende tetting ved pipe må utbedres.

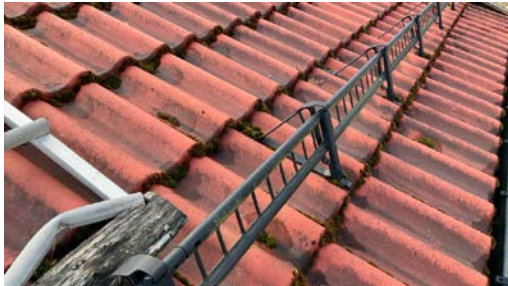
Mose på takstein.

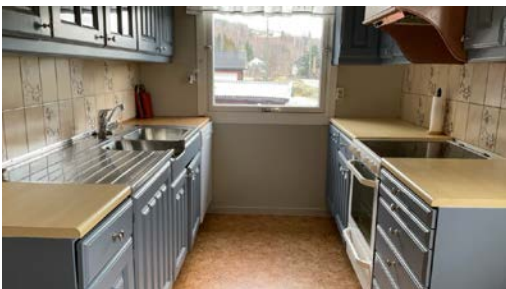
Det er noe skader på benkeplater.

Kjøkkeninnredning.

Det bør skiftes kjøkkeninnredning. Det er noe bruksslitasje.

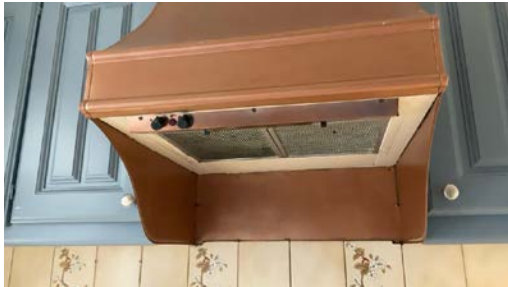
- Det er registrert avvik med avtrekk.

Kjøkkenventilator.

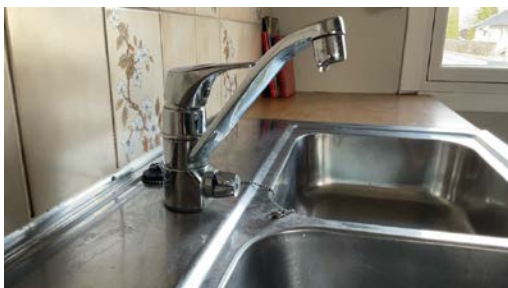
- Armaturer/blandebatteri som lekker, må skiftes/utbedres
- Tidspunkt for utskiftning av vannledninger nærmer seg.

Drupp fra kjøkkenkran

Kostnadsestimat er kun for skifte av kran på kjøkken.

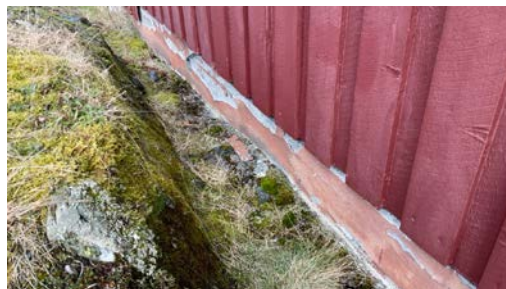
Det er en del fuktopptrekk i grunnmur, så derfor er det noe manglende puss og fuktutslag.

Løs puss
