Kråkevegen 57, 2209 KONGSVINGER

**Innholdsrik og pen enebolig \***  
**4 soverom og 2 bad \*** **Store**  
**terrassearealer \*** **Flott utsikt \***  
**Garasje med lagringsplass**

# Innholdsrik og pen enebolig

| Tilstandsrapport ..... | 49 |

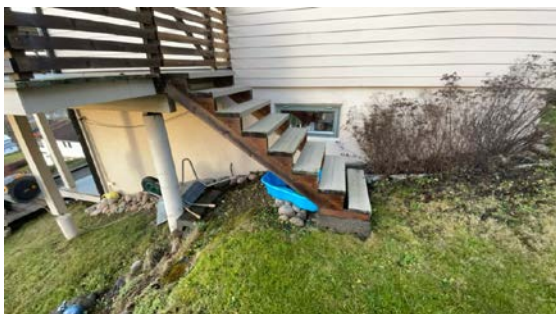
### Vurdering av avvik:

- Rekkverk må monteres for å lukke avviket.

Kostnadsestimat: Under 20 000

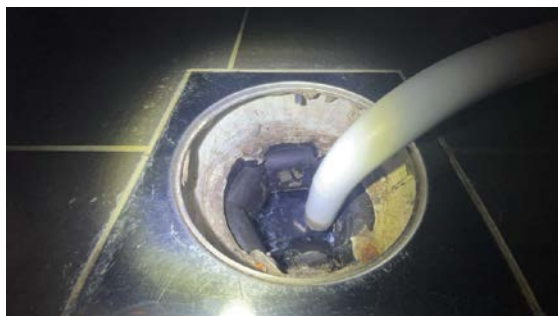
Sluk

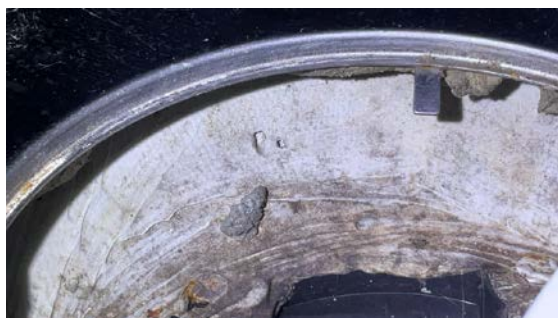
2 små hull i mansjett

Hullene i mansjett bør limes/tettes med egnet masse.
