Kråkevegen 57, 2209 KONGSVINGER

**Innholdsrik og pen enebolig \***  
**4 soverom og 2 bad \*** **Store**  
**terrassearealer \*** **Flott utsikt \***  
**Garasje med lagringsplass**

| Tilstandsrapport ..... | 49 |

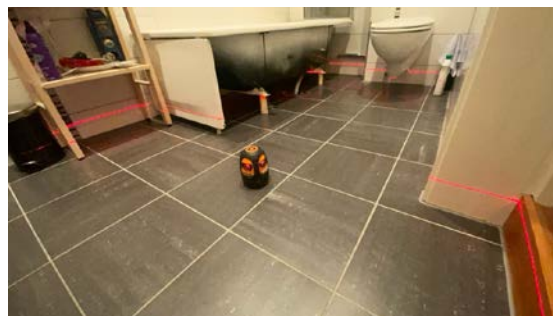
Fallnivellering

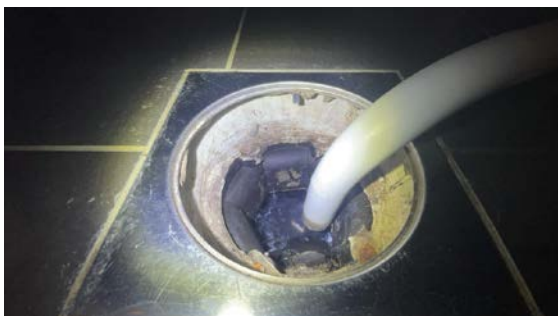
Sluk

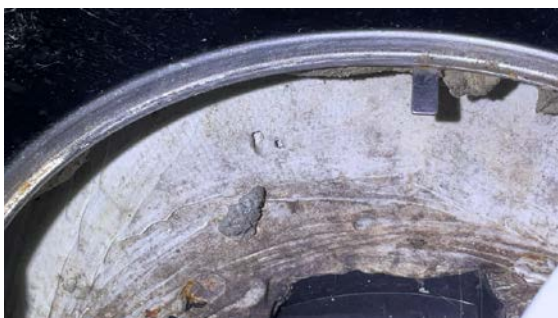
2 små hull i mansjett

Hullene i mansjett bør limes/tettes med egnet masse.

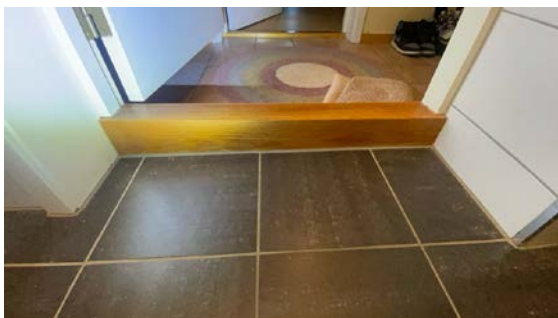
Ikke synlig membran ved terskel
