# Tilstandsrapport

Enebolig

Øksningsveien 428, 8850 HERØY

Befaringsdato: 20.11.2024

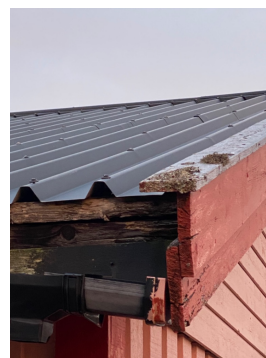
Normal tid før omlegging av stålplater med plastbelegg er 30 - 50 år.  
Normal tid før reparasjon av stålplater med plastbelegg er 10 - 30 år.  
Vindskier dekkbord og takutstikk har råteskader.

Det er påvist råteskader i taklekter og frontbord.

Råteskader.

Råteskadet materiale må byttes.  
Undertak (suplater) må utbedres/byttes.

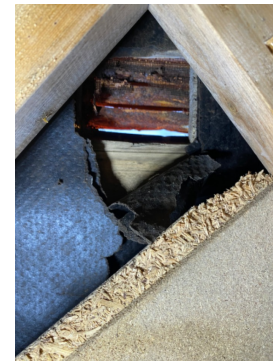
Undertak mangler.

- Påviste skader må utbedres.

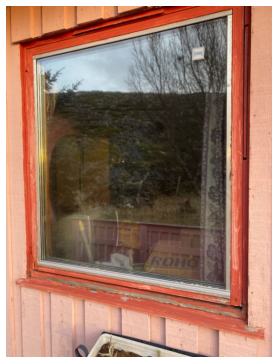
Utvendige omrammingsbord på vinduer er stedvis satt helt ned på beslag, skadeutsatt løsning med fuktopptrekk og påfølgende råteskader.

Råteskader i vindu.

- Vinduer med råteskader må erstattes med nye.

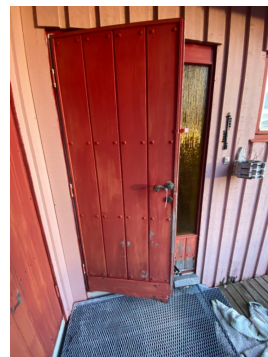
Hovedytterdør.

- Døren(e) står foran utskiftning.

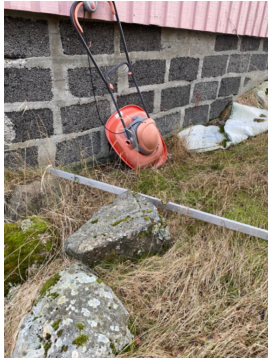
Fall på terrenget mot mur.

Terrengtet bør senkes og det bør lages fall ut fra muren for å lede bort overflatevann. Fallet på terrengtet rundt grunnmuren bør være på 1:50 i en avstand på 3 meter ut fra muren.
