Børrudvegen 178, 2230 SKOTTERUD

# Tilstandsrapport

Befaringsdato: 17.03.2026

Rapportdato: 18.03.2026

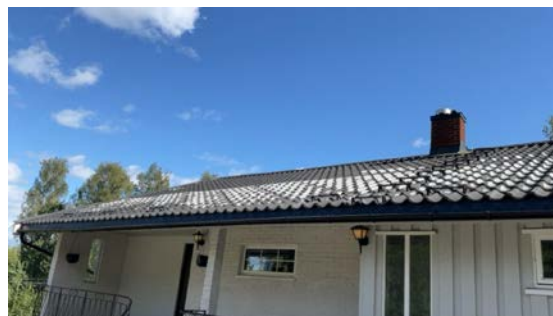
Taktekingen er av stål/aluminiumsplater. Taket er besiktiget fra bakkenivå. Siden taket (takkonstruksjon, takteking og skorstein) kun er observert fra bakkenivå, er vurderingen begrenset av dette. Det er ikke sikkerhetsmessig forsvarlig å bevege seg ut på taket eller observere fra stige. Selv om det ikke er avdekket skader under befaringen, betyr ikke dette at det ikke foreligger skader som en besiktigelse på taket kan avdekke. Vær oppmerksom på denne risikoen. En undersøkelse av taket kan utføres av en fagperson under tilstrekkelige sikkerhetsforhold.

Taktekking.

- Overvåk tilstanden jevnlig. For å få tilstandsgrad 0 eller 1 må tekkingen skiftes ut, men tidspunktet for når dette er nødvendig er vanskelig å si noe om.

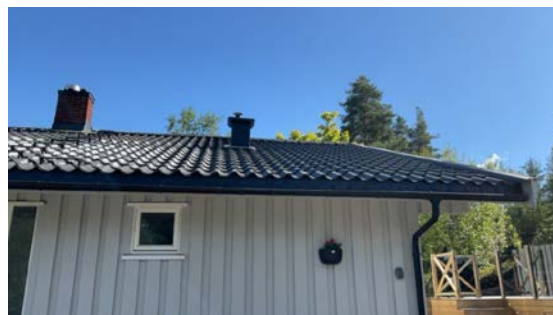
Snøfanger mangler.

- Det er ikke krav om utbedring av snøfangere opp til dagens krav.

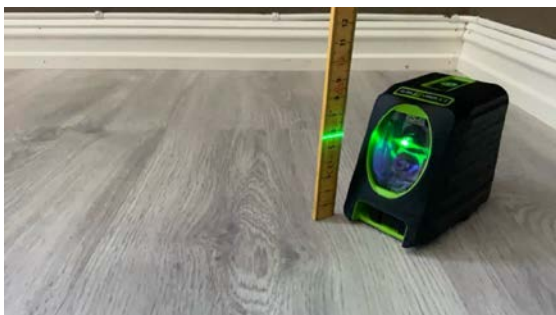
- Målt høydeforskjell på mellom 10 - 20 mm innenfor en lengde på 2 meter. Tilstandsgrad 2 gis med bakgrunn i standardens krav til godkjente måleavvik.
- Målt høydeforskjell på over 30 mm gjennom hele rommet. Tilstandsgrad 3 gis med bakgrunn i standardens krav til godkjente måleavvik.

Avvik er registrert fra overgangslist til gang til diagonalt hjørne i stue mot veg.

Det er målt 5,8cm ved utgangspunkt i ene hjørne i stue.

- For å få tilstandsgrad 0 eller 1 må høydeforskjeller rettes opp. Det vil imidlertid sjelden være økonomisk rasjonelt som et enkeltstående tiltak i en bolig som dette. Dersom boligen en gang skal renoveres, kan man vurdere slike tiltak.

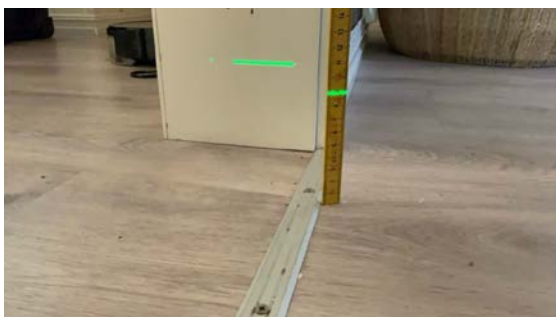
Det er målt 9cm diagonalt igjennom hele rommet fra utgangspunkt.

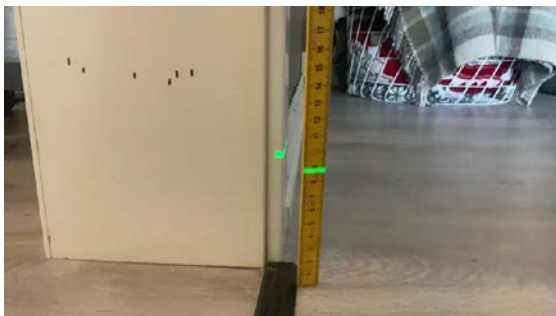
Det er målt 9cm diagonalt igjennom hele rommet fra utgangspunkt.

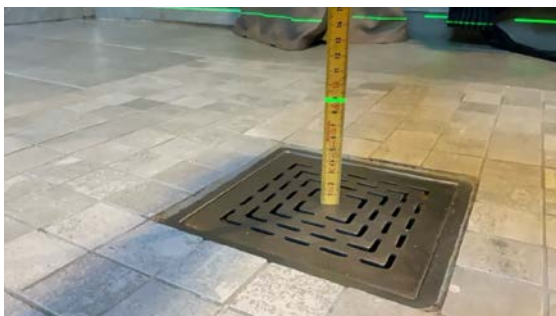
Det er målt 9cm på slukrist.

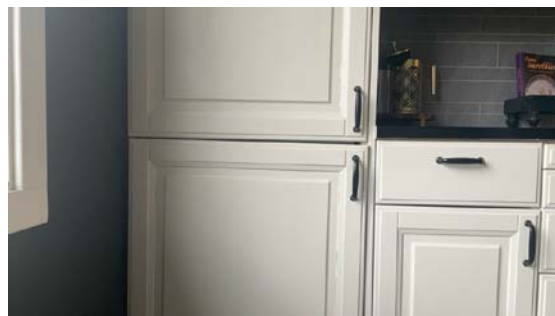
Skjevheter i kjøl/fryseskap.

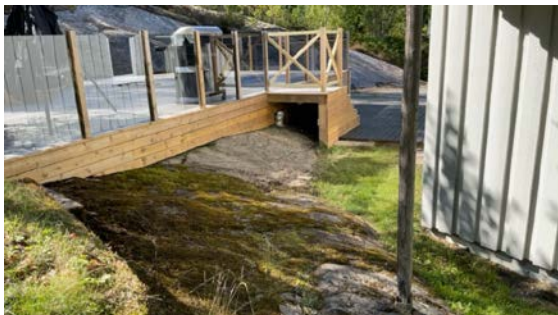
Det er vanskelig og kostbart å utføre terrengjusteringer når det er fjell som har fall mot bygning.

Eksempel på at fjell har fall mot bygning.
