# Tilstandsrapport - NS 3600

**Skognesveien 460**

**9372 Gibostad**

**Rapport kode: 539597**

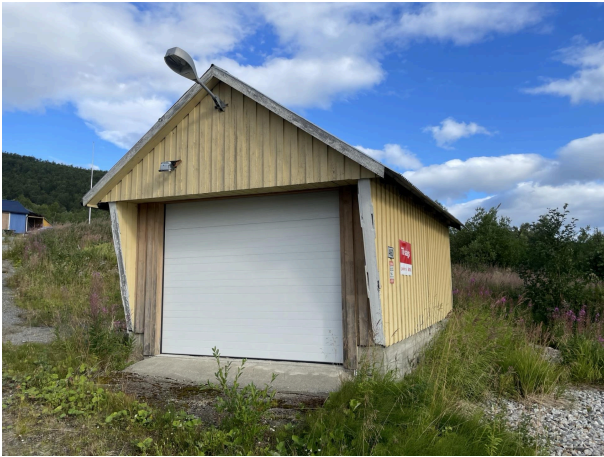
Garasjen fremstår som et eldre bygg med enkel konstruksjon og begrenset teknisk standard. Det er ikke registrert vesentlige oppgraderinger, og bygget har utvendige tegn til slitasje og alder. Garasjen vurderes å ha begrenset verdi utover ren bruksfunksjon, og det må påregnes vedlikehold eller utskifting på sikt. Bygget anses ikke å ha vesentlig verdi utover midlertidig lagring eller parkering.

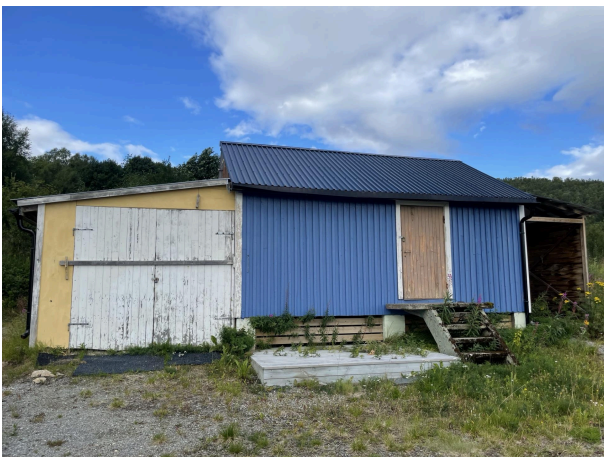
Bygget fremstår som eldre og har tydelige tegn til forfall. Det har ikke vært mulig å gjennomføre innvendig befaring, men utvendig tilstand indikerer omfattende slitasje og manglende vedlikehold. Konstruksjonen vurderes som svak, og bygget anses ikke å ha teknisk eller økonomisk verdi. På bakgrunn av dette vurderes uthuset som et rivningsobjekt.

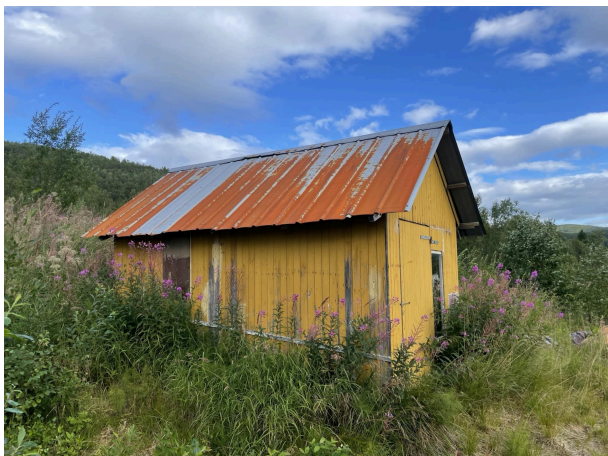
I henhold til gjeldende kartgrunnlag er bygget delvis plassert over grensen til naboeiendom, noe som kan medføre behov for avklaring eller tiltak i forbindelse med eiendomsgrensene. Det anbefales at byggets fremtidige bruk eller eventuelle tiltak vurderes i samråd med kommunen og aktuelle grunneiere.

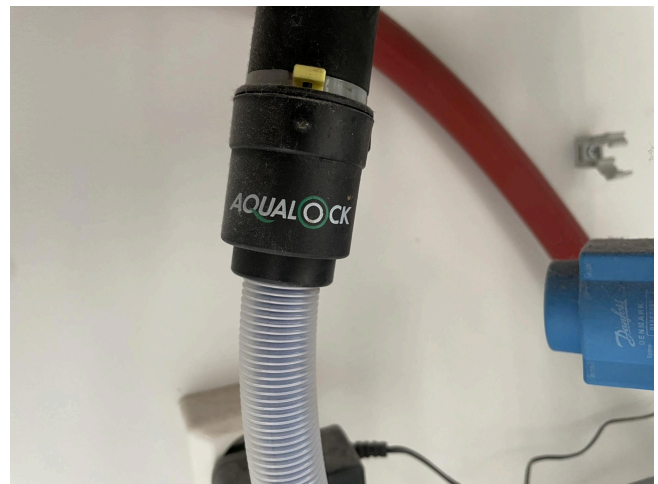
Aquatopp installert

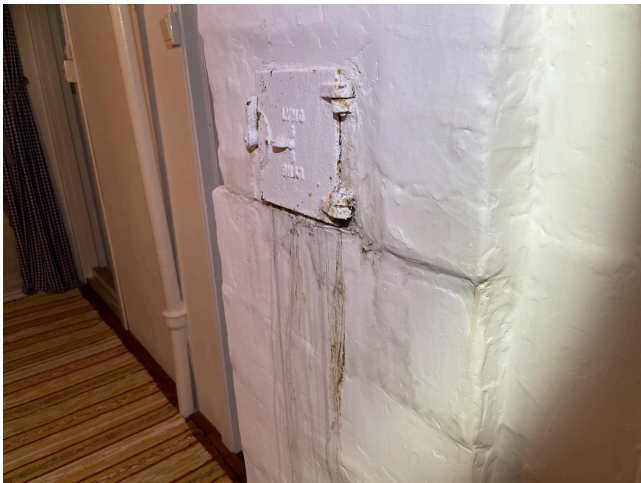
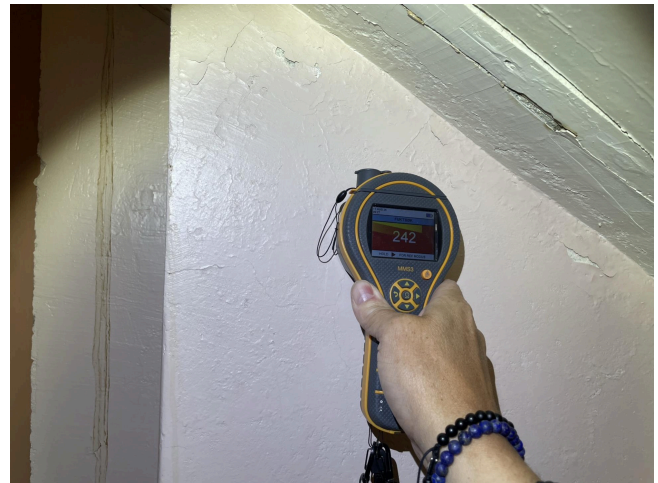
Avrenning ved feieluke kan tyde på lekkasje eller kondens, og kan føre til fuktskafer i omkringliggende konstruksjoner.
