Tilstandsrapport

Enebolig

Kvernhusvegen 20, 5392 STOREBØ

Befaringsdato: 17.01.2024

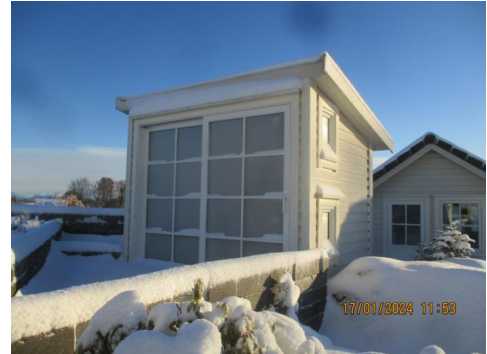
Uthus på tomten.

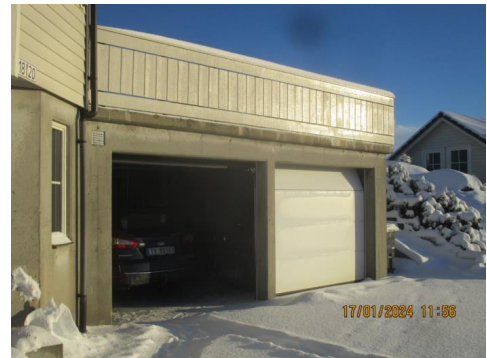
Tilbygget garasje.

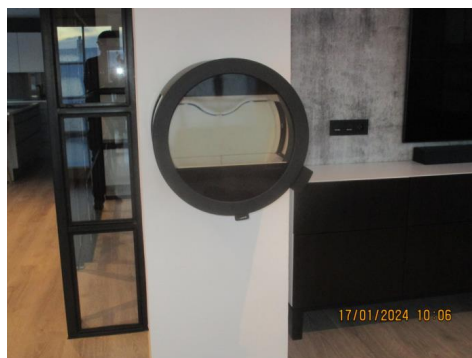
Peisovn i stue.

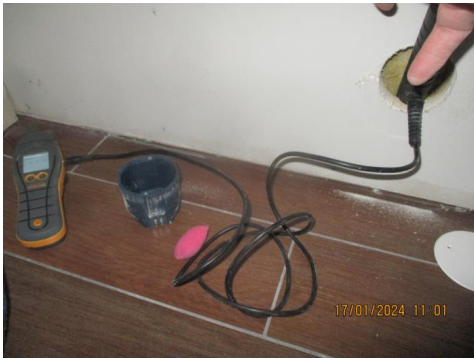
Gulvet har plater. Veggene har plater. Hulltaking er foretatt uten å påvise unormale forhold. Hulltaking er foretatt under trapp i trapperom.

Fuktkvotemåling (vekt%) i konstruksjonen ble målt til 8.

Ingen unormale fuktverdier registrert.

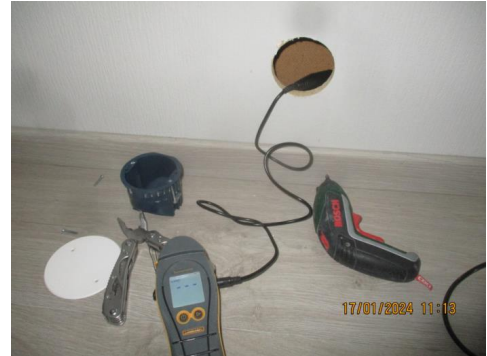
Hulltaking er foretatt uten å påvise unormale forhold. Hulltaking er foretatt i trapperom. Fuktkvotemåling (vekt%) i konstruksjonen ble målt til 8.

Det ble ikke målt unormale fuktverdier i konstruksjoner.

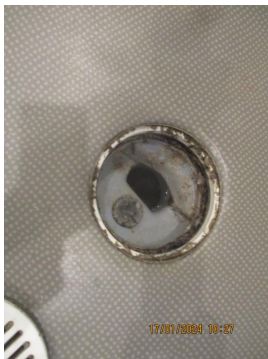
Plastsluk. med klemring.

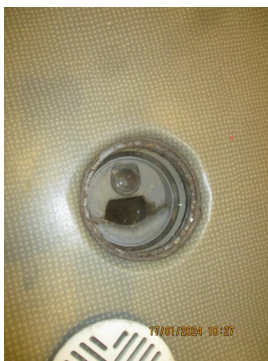
Plastsluk med klemring.

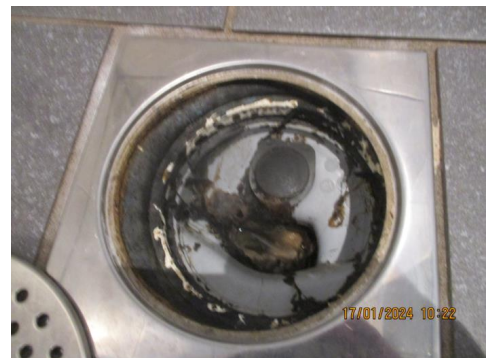
Plastsluk på badet.

Innhent dokumentasjon om mulig.

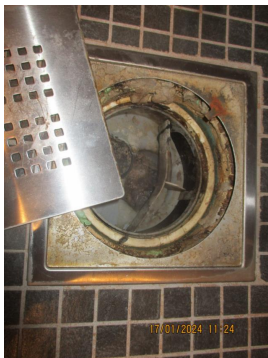
Plastluk på badet.

Innhent dokumentasjon om mulig.

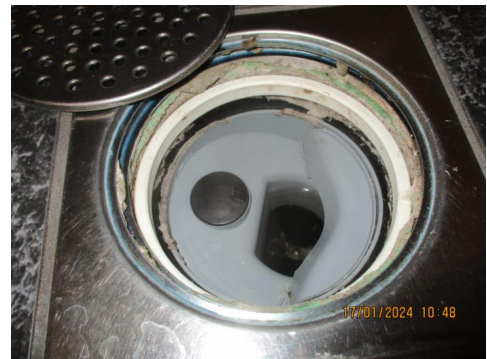
Plastsluk i dusjsone.

Innhent dokumentasjon om mulig.

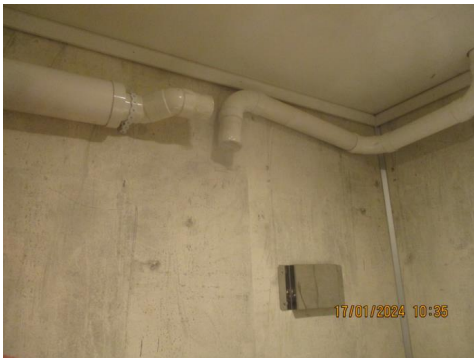
Det er lagt opp rør til sentralstøvsuger.

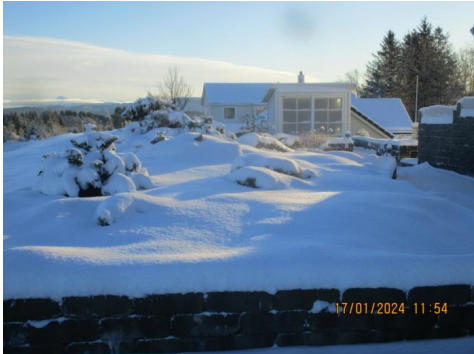
Snødekket tomt.

- Det bør foretas nærmere undersøkelser av tomta når den er snøfri.

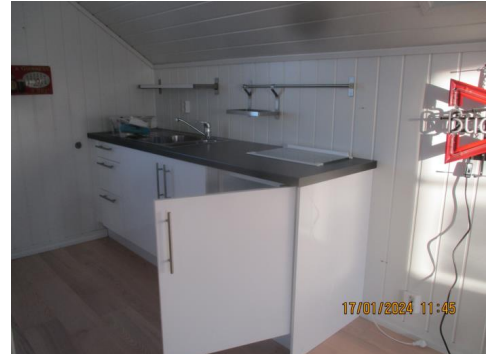
Kjøkkeninnredninger har slette fronter. Skrog av finér. Nedfelt stål vaskebeslag. Laminat benkeplater. Integriert kjøleskap. Det ble med fuktindikator ikke registrert unormale fuktverdier i skap under vask, i benkeplater eller på gulv ved kjøleskap.

Kjøkkeninnredninger.

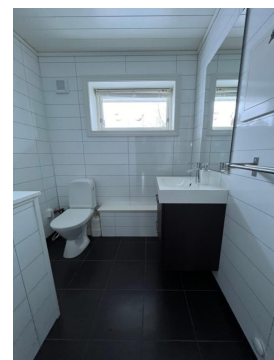
Det ble med fuktindikator ikke registrert unormale fuktverdier på toalettrom.

Toalettrom.
