Tilstandsrapport

📍 Wessels gate 9, 6507 KRISTIANSUND N

Areal (BRA): Tomannsbolig 371 m²

Oppdragsnr.: 22028-1022

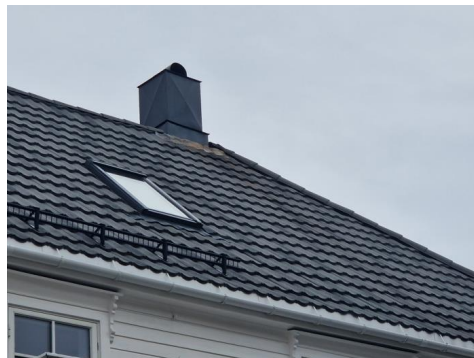
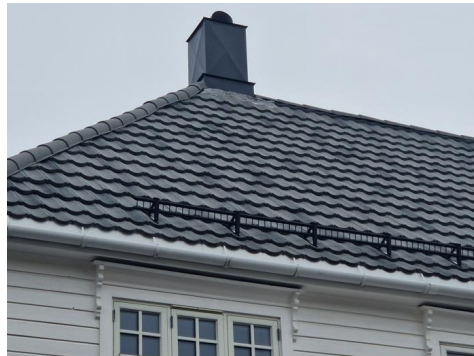
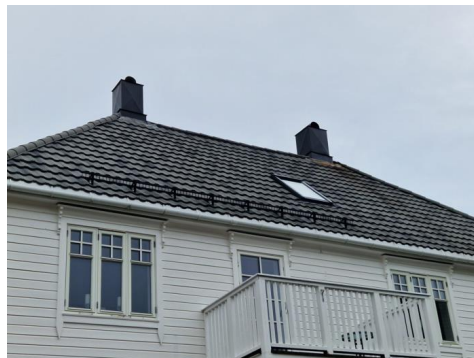
Taket er tekket med steinbelagte stålplater (decra). Tekkingen ble skiftet i iflg eier i 2014.

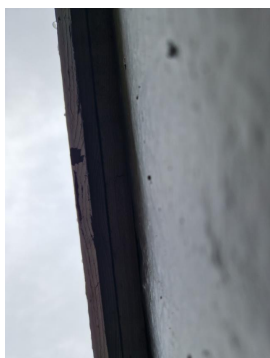
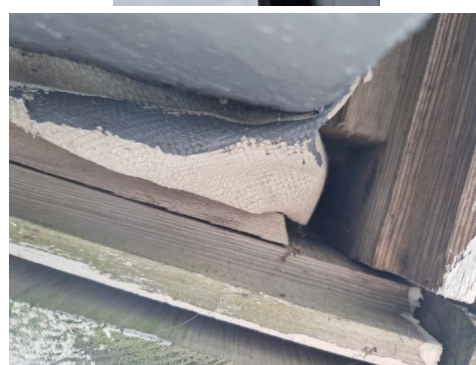
Veggkonstruksjon

! TG 2

Veggkonstruksjonen er besiktiget fra overflaten. Det er trolig planktømmer kledd med liggende kledning. Kledningen ble skiftet og etterisolert i 2010, ifølge eier.

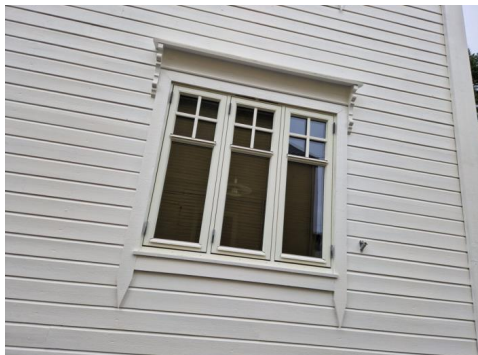
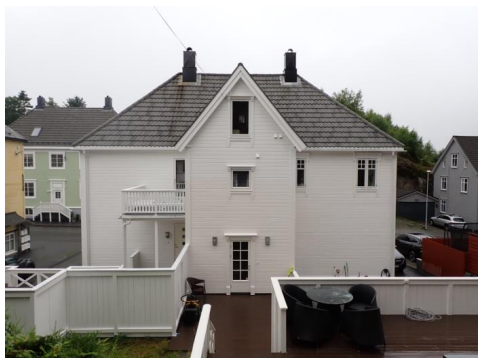
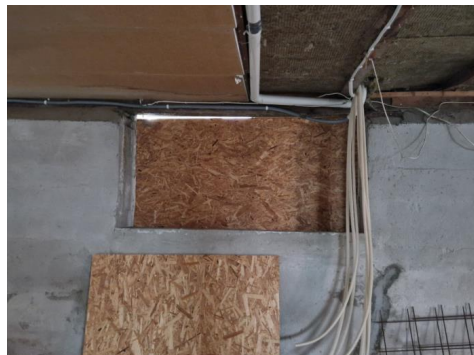
Bygget er utstyrt med sidehengslelt trevinduer med 2-lags isolerte glass. Det er opplyst i fra tidligere salgsrapport at vinduene ble skiftet i 2006.

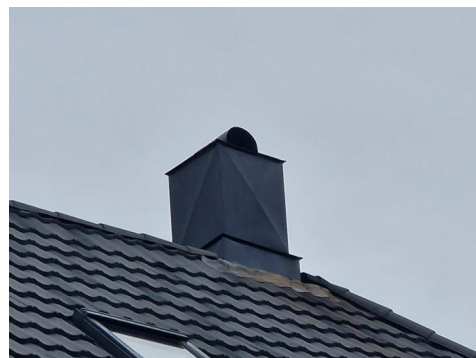
TG 3

Bygget er utstyrt med 2 murte tegelsteins piper med pusset overflate. Det er en lukket vedovn i utleie leiligheten og 1 fast murt ildsted med dør i boligen.

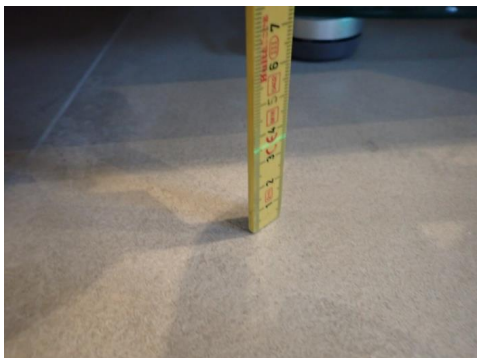
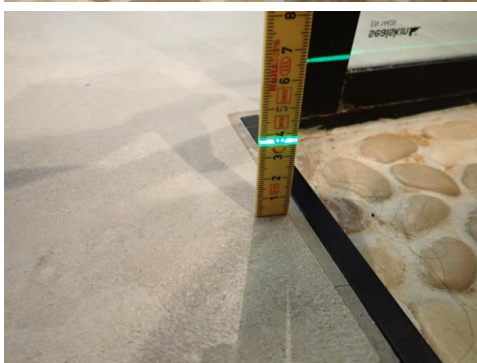
Det er belagt flis med elektrisk varmekabel på gulvet.

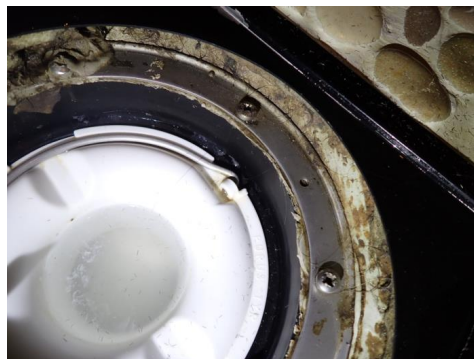
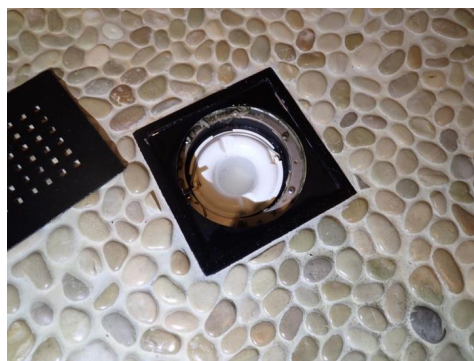
Smurt membran synlig i sluk.

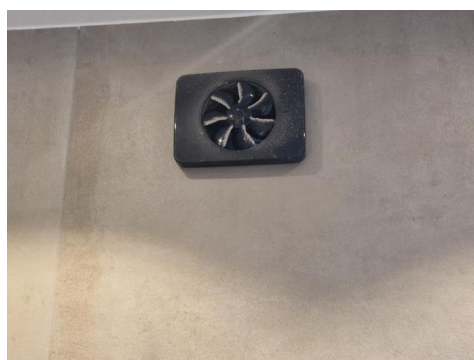
Badet er utført med elektrisk ventilering.

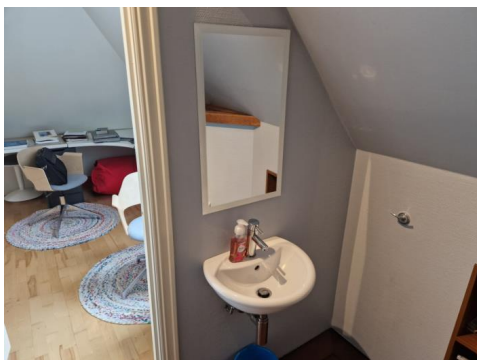
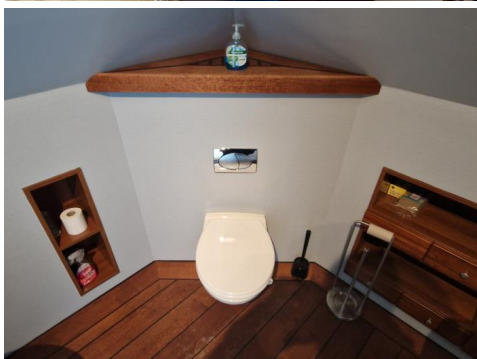
En fritthengende servant under et speil.

- Veggmontert dusj
- Veggmontert toalett.

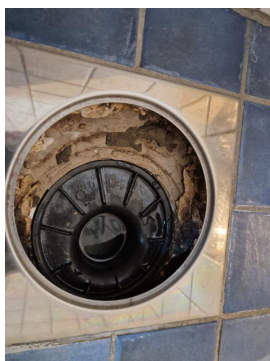
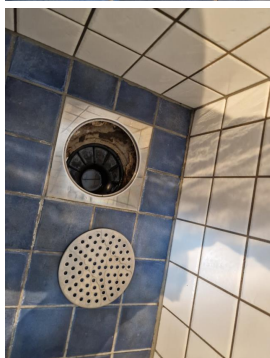
! TG 2

Synlig smurt membran oppå sluk i dusjnise. Ikke synlig klemt i slukring.

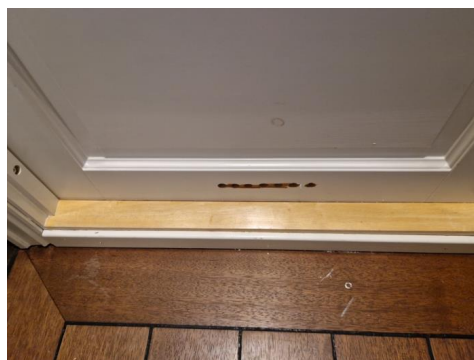
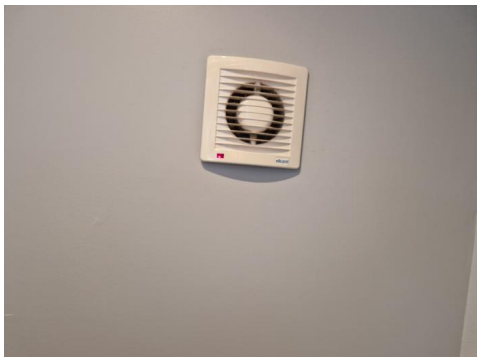
! TG 2

Badet er utført med elektrisk ventilering.

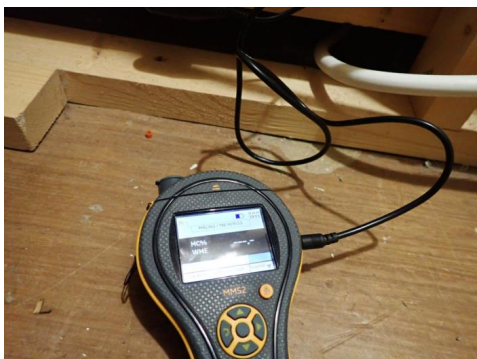
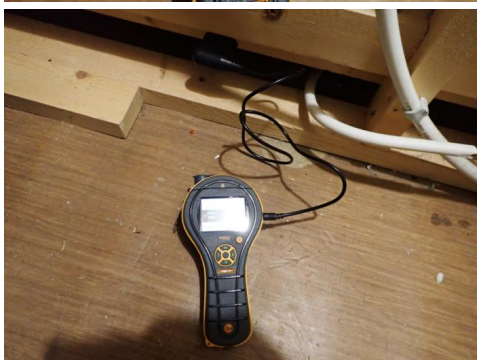
Måling er foretatt i svill og det er ikke unormale forhold i konstruksjonen.

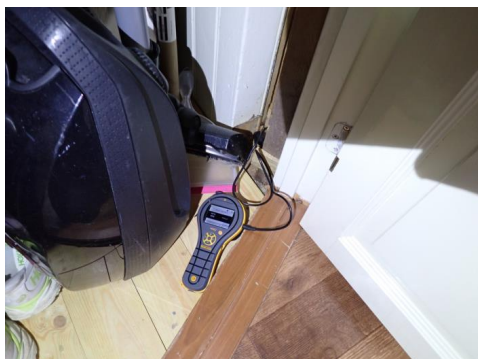
TG 0

Hulltaking er foretatt i åpen konstruksjon og det er ikke unormale forhold i konstruksjonen.

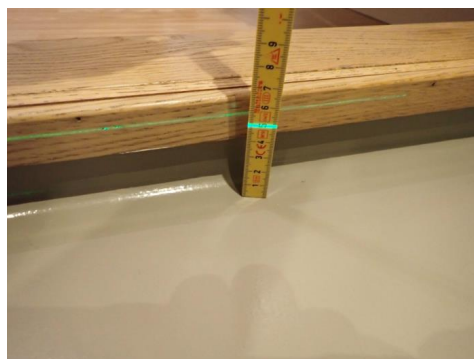
TG 2

Det er belagt vinylbelegg på gulvet.

- Det er påvist at høydeforskjell fra topp slukrist til gulv/synlig topp membran ved dørterskel er mindre enn 25 mm.
- Det er påvist avvik i fallforhold til sluk i forhold til krav i forskrift på byggetidspunktet.

- Våtrommet fungerer med dette avviket.

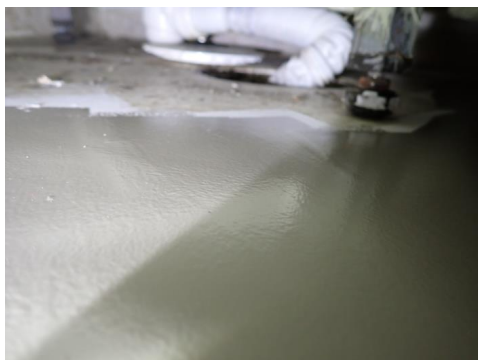
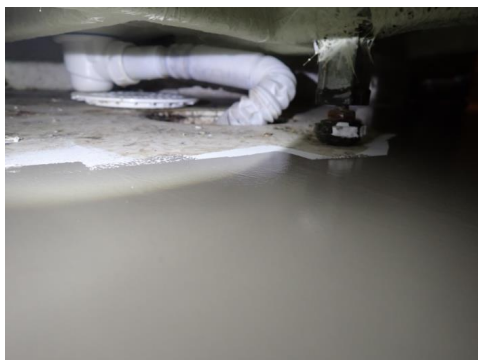
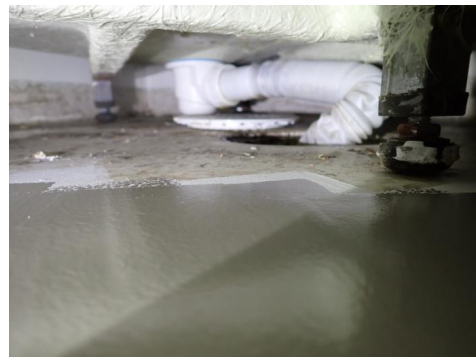
! TG 1

Det er synlig vinylbelegg klemt i sluk-ringen.

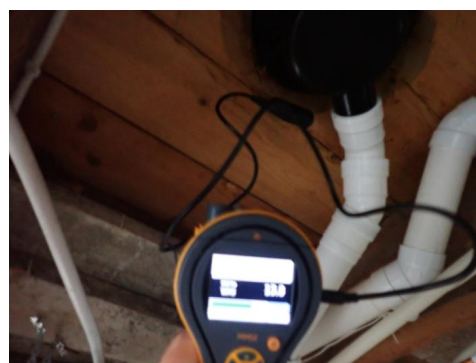
! TG 0

Hulltaking er foretatt og det er ikke unormale forhold i konstruksjonen.

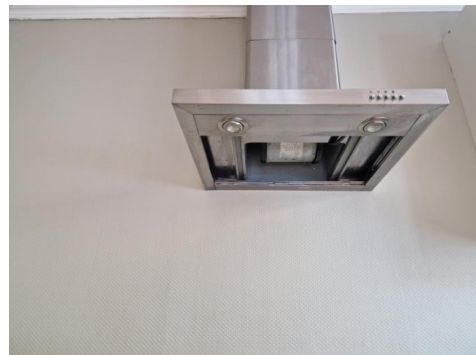
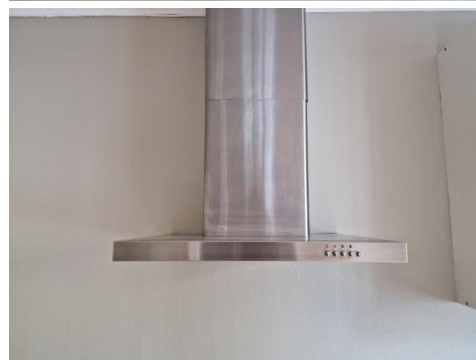
TG 1

Det er en kjøkken ventilator med avtrekk ut.
