Fairbanksveien 15, 8610 MO I RANA

**Koselig og innholdsrik enebolig
med barnevennlig beliggenhet.**

Befaringsdato: 15.02.2024

Rapportdato: 20.02.2024

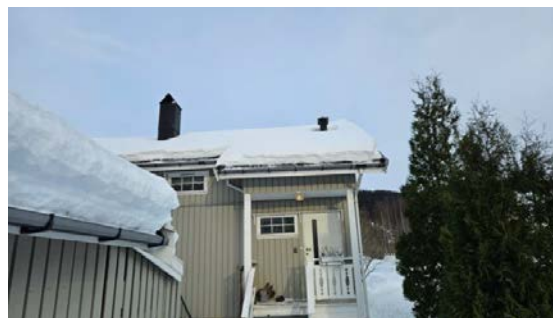
Taket var helt dekket av snø ved befaring.

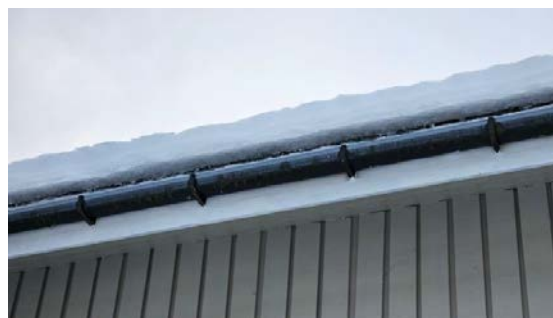
Isdannelse på tak

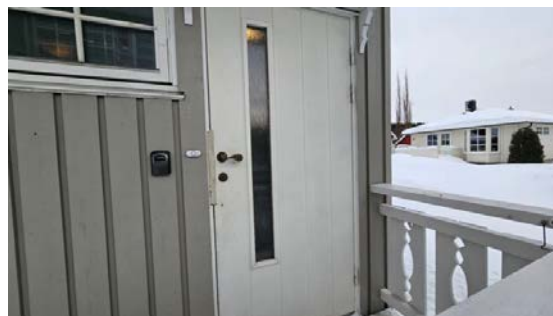
Væslitt ytterdør.

Utskiftning av ytterdører bør vurderes.

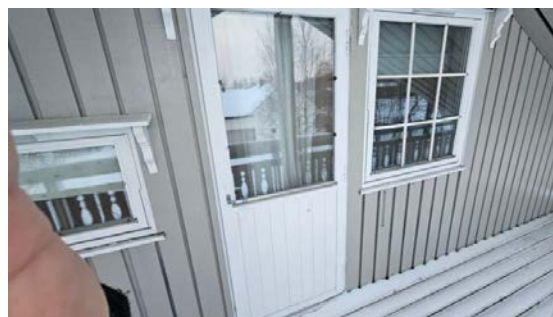
Væslitt terrassedør.

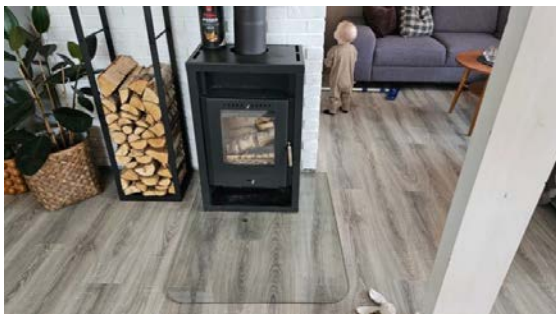
Vedovn i stue.

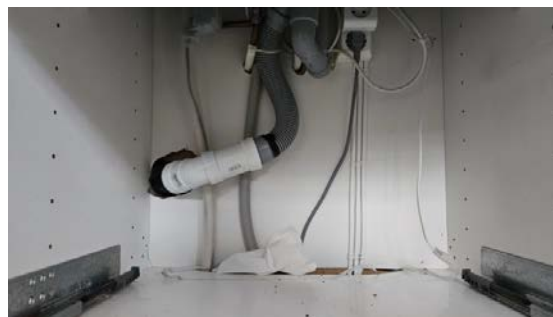
Kontroll av røropplegg under oppvaskkummen.
