# Tilstandsrapport

Enebolig

Korgelia 4, 5225 NESTTUN

Befaringsdato: 12.08.2024

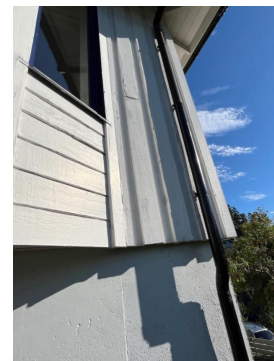
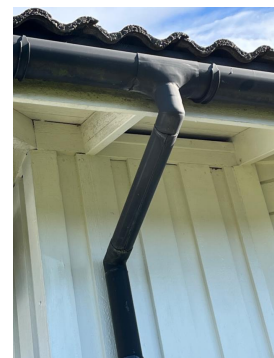
- Det bør lages system for bortledning av vann fra taknedløp ved grunnmur.
- Det er ikke krav om utbedring opp til dagens krav.

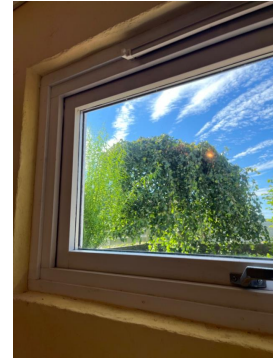
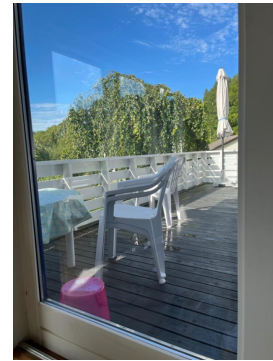
- Karmene i dører er værslitte utvendig og det er sprekker i treverket.
- Det er avvik:

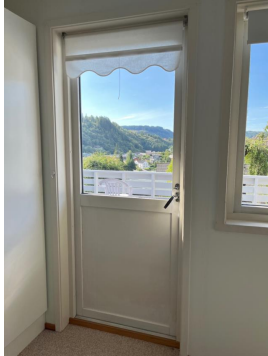
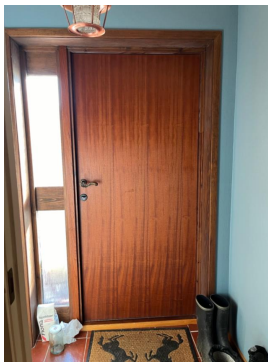
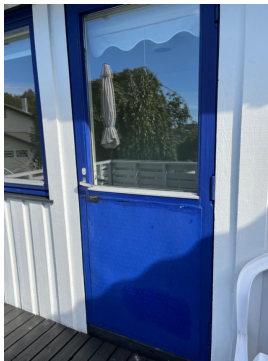
## TG 2 Balkonger, terrasser og rom under balkonger

Terrasse i trekonstruksjon med utgang fra stue.  
Det er kontrollert for generell slitasje, fall og sikring

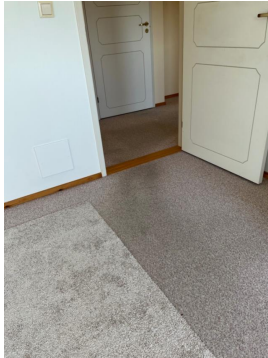
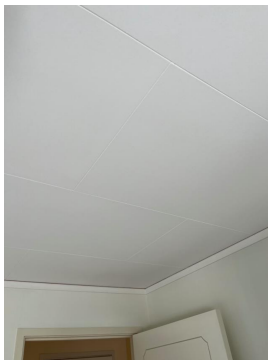
## ! TG 1 Etasjeskille/gulv mot grunn

Gulv mot grunn i betong og etasjeskille i trebjelkelag fra byggeår er kontrollert for horisontalt avvik målt med laser. Resultatet tilfredsstillende dagens krav til avvik.

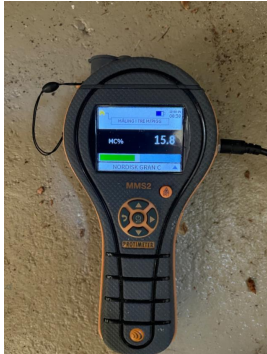
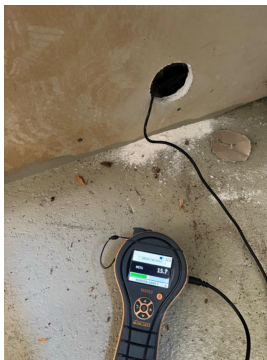
## 1 ETASJE > BAD

Bad i 1 etasje med fliser på gulv og vegg.  
Smøremembran og plastsluk med ukjent utførelse.  
Varmekabler i gulv, dusjkabinett, mekanisk ventilasjon og toalett.

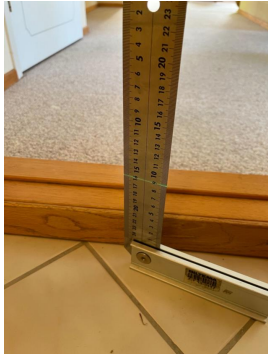
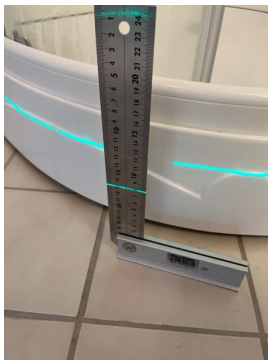
### ! TG2 Sluk, membran og tettesjikt

- Overvåk tilstanden jevnlig. For å få tilstandsgrad 0 eller 1 må tettesjiktet skiftes ut, men tidspunktet for når dette er nødvendig er vanskelig å si noe om.

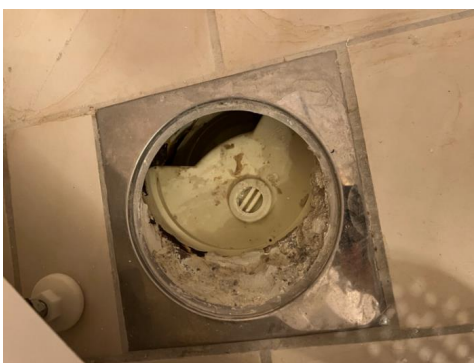
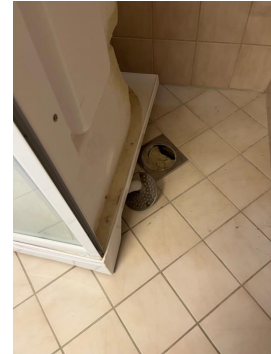
### ! TG2 Sanitærutstyr og innredning

Fungerer med dette avvik

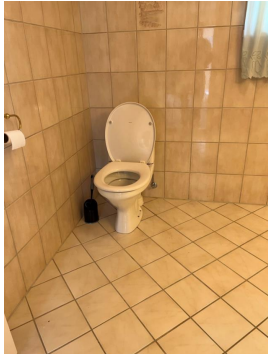
### ! TG 2 Ventilasjon

- Det bør etableres tilluft til våtrommet.

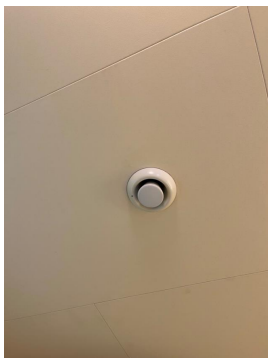
### ! TG 1 Tilliggende konstruksjoner våtrom

Det er foretatt hulltaking fra tilstøtende rom mot våtsone

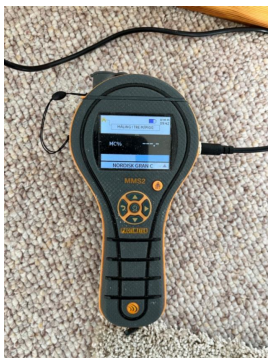
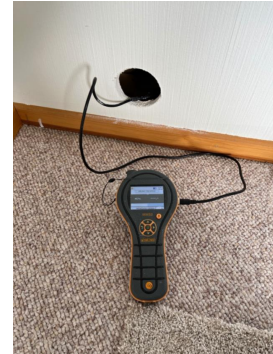
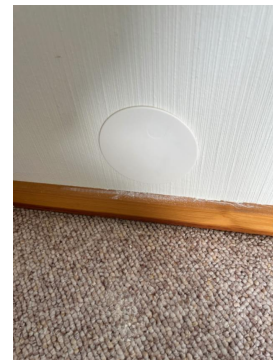
### ! TG 3 Generell

Skade på belegg og utette rør gjennomføringer er registrert

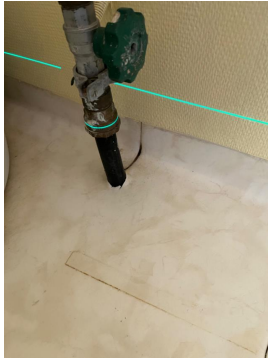
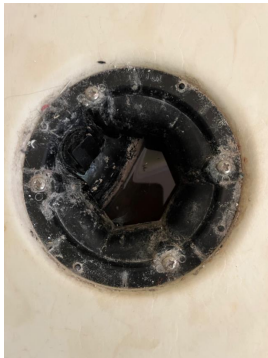
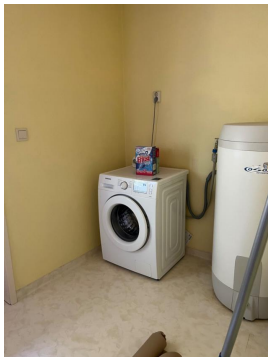
### TG 1 Tilliggende konstruksjoner våtrom

Det er foretatt hulltaking fra tilstøtende rom mot en våtsone

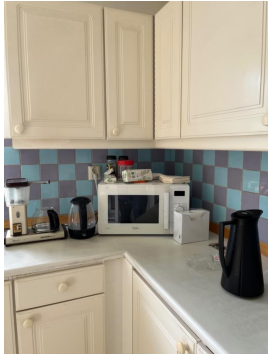
### TG 2 Avtrekk

Fungerer med dette avvik, oppgradering må påregnes på sikt

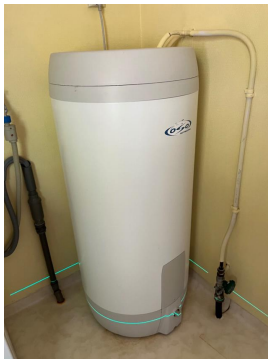
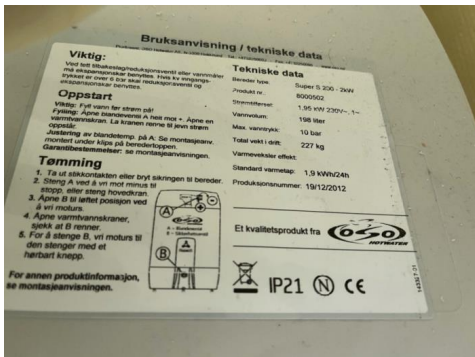
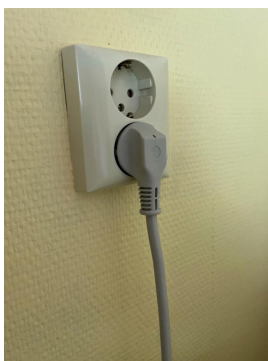
## ! TG 3 Elektrisk anlegg

8. Er det tegn til at det har vært termiske skader (tegn på varmgang) på kabler, brytere, downlights, stikkontakter og elektrisk utstyr? Sjekk samtidig tilstanden på elektrisk tilkobling av varmtvannsbereider, jmfør eget punkt under varmtvannstank  
**Nei**
9. Er der synlig defekter på kabler eller er disse ikke tilstrekkelig festet?  
**Ja**

**Ja Registrerte avvik medfører anbefaling om utbedring og uavhengig kontroll på anlegget i sin helhet.**
