Strandgata 47, 6512 KRISTIANSUND N

**Hel tomannsbolig med garasje og  
lager/butikklokale! Leieinntekt på  
21.500,- pr. mnd.**

# Tilstandsrapport

Befaringsdato: 27.01.2023

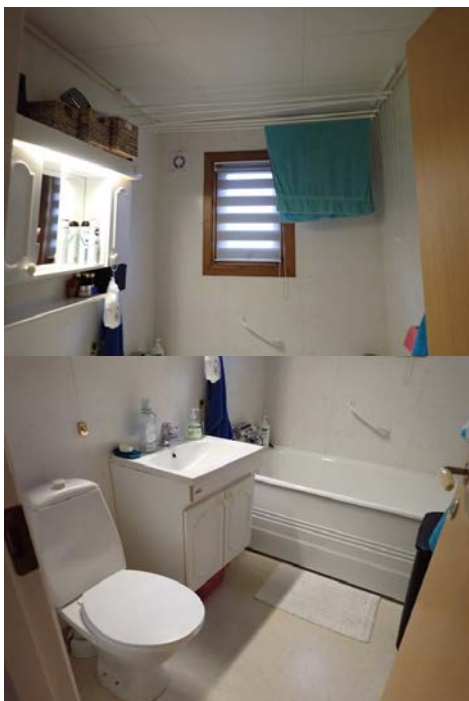
Hvitmalt profilert innredning med skapdører, heldekkende servant med speil og lys over. Gulvmontert toalett og badekar.

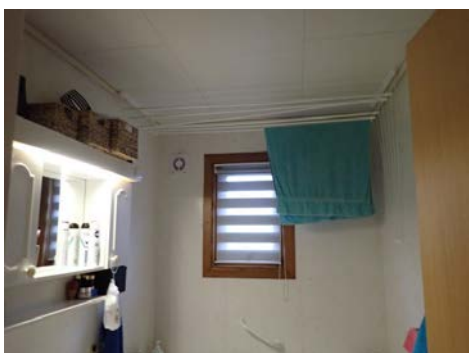
Boligen har vifte som trekker ut luft via våtrom og tilluft kommer via ventiler i oppholdsrom.

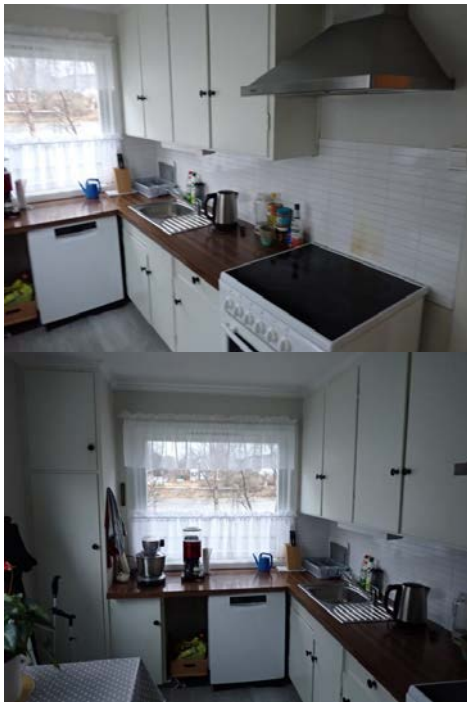
Gulv er belagt med laminat. Vegger er kledd med malt strie. Himling er belagt med malte plater.  
Hvit kjøkkeninnredning i glatt utførelse. Laminat benkeplate der stålvaske med 1 kum og avrenningsplate er nedfelt. Kitchenboard mellom overskap og underskap. Frittstående kjøleskap, komfyr og oppvaskmaskin.

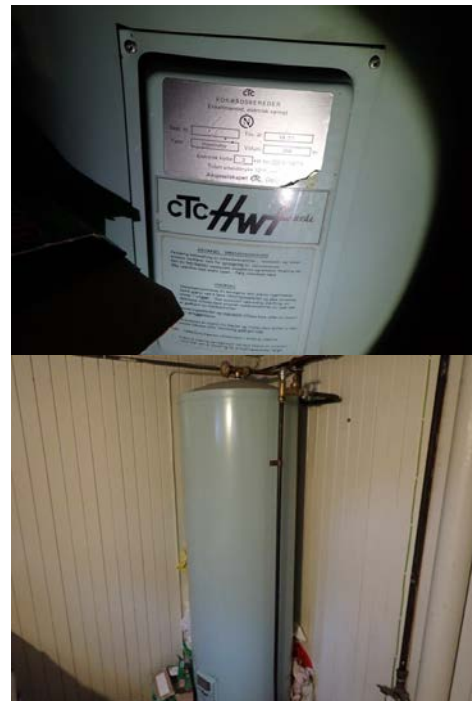
! TG 2

CTC tank 250ltr

Årstall: 1970
