# Innholdsrik hytte på særdeles solrik tomt - Panorama utsikt mot fjellheimen - Oppgradert

# Tilstandsrapport

# gnr. 7, bnr. 272

Befaringsdato: 31.01.2025

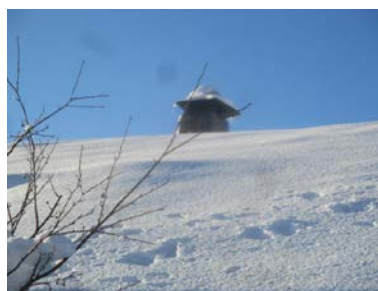
Yttertaket på ene siden i mot carport.

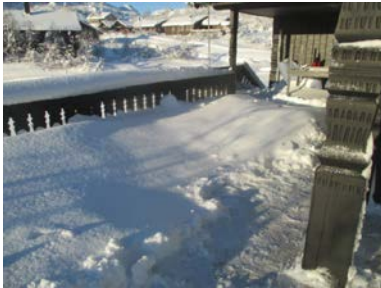
Terrasse var snødekt på befaringen.

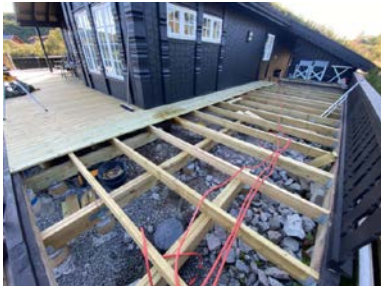
- Rekkverket er for lavt i forhold til dagens krav til rekkverkshøyder.
- Det er avvik:

Terrasse er nylig utvidet og oppgradert. (Bilde i fra eier)

Arbeider med utvidelse av terrasse må fullføres med et rekkverk i front med tanke på sikkerhet.

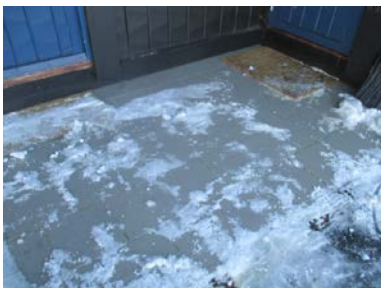
Støpt overbygget platting ved inngangsparti som er fliselagt.

Deler av platting ved inngangsparti.

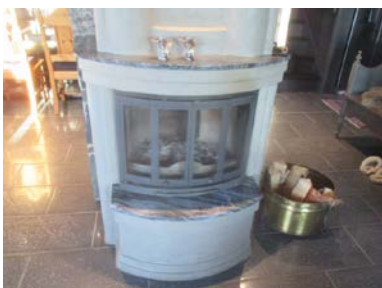
Hytta har en elementpipe som er blitt skiferbelagt. Peisinnstans og sotluke i stue.

Peis i stue.

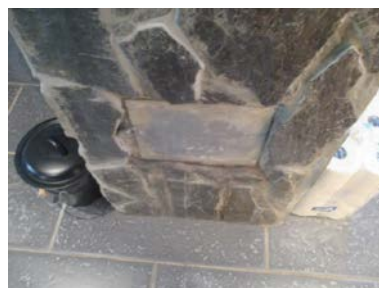
Sotluke.

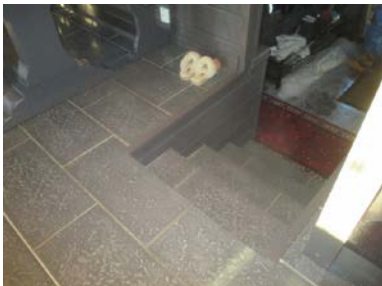
Trapp i mellom nivåer i hovedetasjen.

- Rekkverk må monteres for å lukke avviket.

**Kostnadsestimat: 10 000 - 50 000**

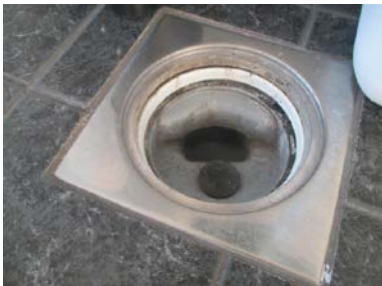
- Det er mulighet for at det kan forekomme vannlekkasje på våtrommet hvor vann ikke vil gå til sluk.
- Det er påvist at høydeforskjell fra topp slukrist til gulv/synlig topp membran ved dørterskel er mindre enn 25 mm.
- Det er avvik:

Sluk ved servant.

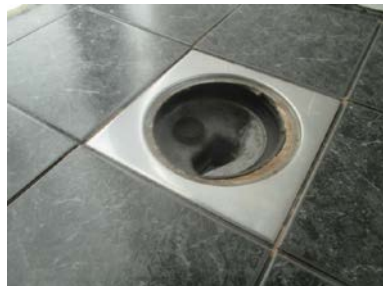
Sluk i dusjhjørne

- Installering av tett dusjkabinett anbefales.
- Overvåk tilstanden jevnlig. For å få tilstandsgrad 0 eller 1 må tettesjiktet skiftes ut, men tidspunktet for når dette er nødvendig er vanskelig å si noe om.

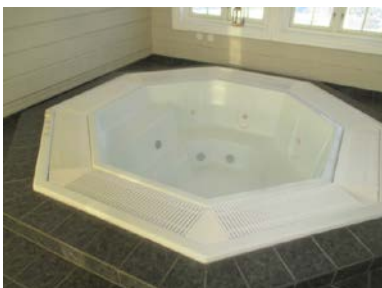
Rommet har to søyle servanter, boblebadekar og dusjvegger/hjørne.

Boblebad.

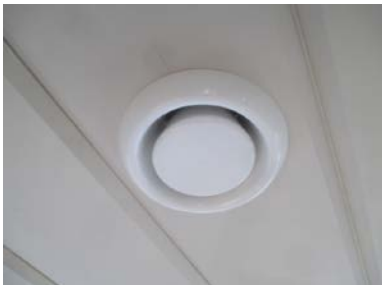
Blir mest sannsynlig noe lite ventilasjon når boblebadet er i bruk, selv om det er satt inn en avfukter med avløp til sluk.

Avtrekk i himling

Det bør beregnes noe bedre ventilasjon når boblebadet er i bruk for å hindre kondens på overflater.

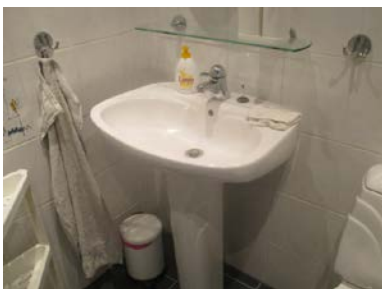
Rommet har søyleservant, toalett og dusjvegger/hjørne.

Søylevask.

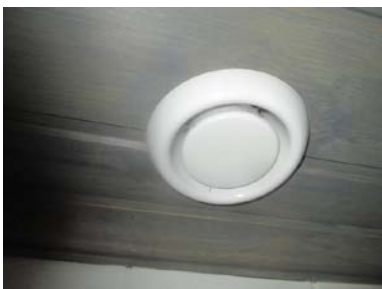
Det er mekanisk avtrekk i himling type villavent.

Avtrekk i himling

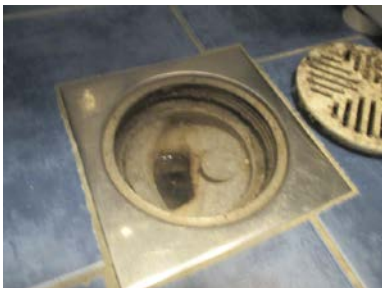
Sluk under vaskekum

- Sluket må sjekkes og rengjøres jevnlig.
- Overvåk tilstanden jevnlig. For å få tilstandsgrad 0 eller 1 må slukløsningen skiftes ut og sannsynligvis må også membransjiktet skiftes/utbedres. Det er imidlertid vanskelig å si noe om tidspunktet for når dette er nødvendig.

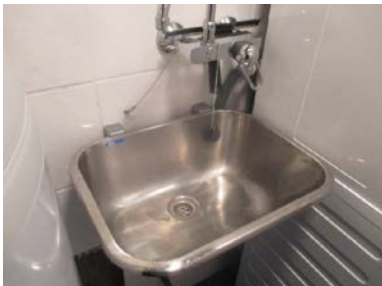
Rommet har vaskekum og opplegg for vaskemaskin.

Vaskekum.

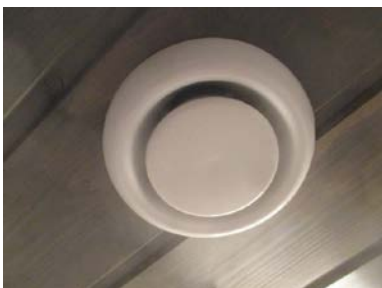
Det er mekanisk avtrekk i himling av type villavent.

Avtrekk i himling

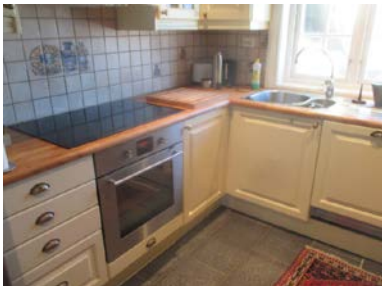
Panel på vegger, panel i himling med spotter, gulvfliser og fliser i mellom benk og overskap.  
Innredning med fylling fronter i fra byggeåret.

Deler av innredningen.

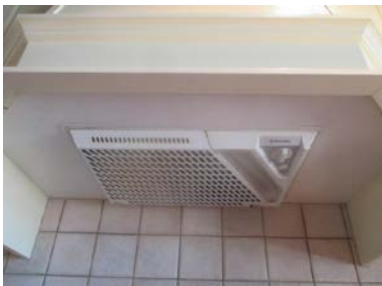
Det er kjøkkenventilator med avtrekk ut.

Ventilator.

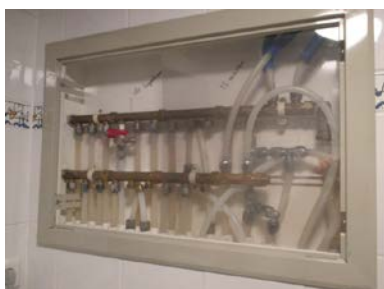
Innvendige vannledninger er av plast (rør i rør) med tilhørende fordelerskap på vaskerommet.

Fordelerskapet.
