Europaveien 145, 8642 FINNEIDFJORD

# Koselig hytte med usjenert beliggenhet i Finneidfjorden/Yttervik

# Tilstandsrapport

Befaringsdato: 03.06.2025

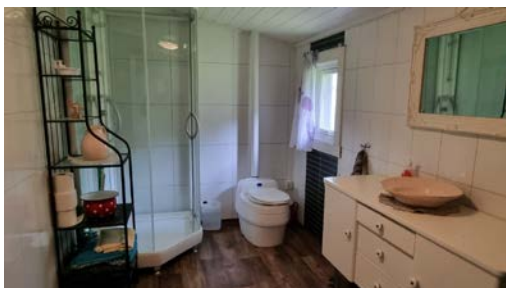
Bad.

Dusjkabinett med pumpeløsning.

Gråvann blir ledet ut i terrenget.

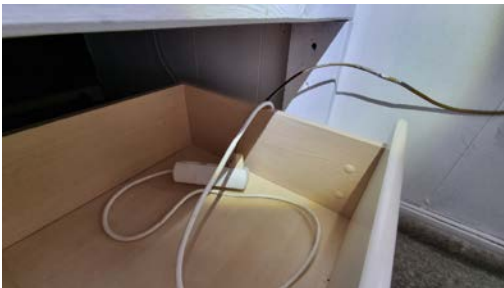
El-tilkobling via skjøteledning til belysning i himling i det ene soverommet.

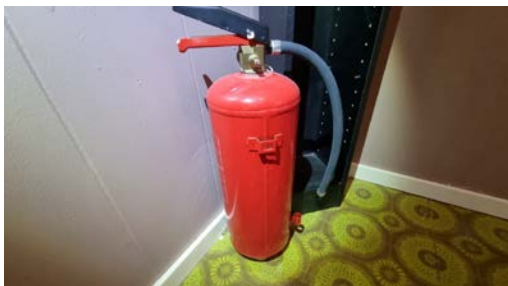
1. Er det mangler for brannslukningsutstyr i boligen iht. forskriftskrav på søknadstidspunktet, men minst Byggeforskrift 1985?  
**Nei**
2. Er det skader på brannslukningsutstyr eller er apparatet eldre enn 10 år?  
**Ja Brannslukningsapparatet er fra 2009**
3. Er det mangler på røykvarsler i boligen iht. forskriftskrav på søknadstidspunktet, men minst Byggeforskrift 1985?  
**Nei Ved befaring var røykvarsler i mellomgang og soverom plukket ned.**
4. Er det skader på røykvarslere?  
**Nei**

Brannslukningsapparatet er eldre enn 10 år.
