Tinghaugveien 632, 3175 RAMNES

**Flott gårdseiendom med moderne  
hudehotell i hjertet av Vestfold.  
Utearealer til både hund og hest.  
Usjenert og solrikt!**

# Tilstandsrapport

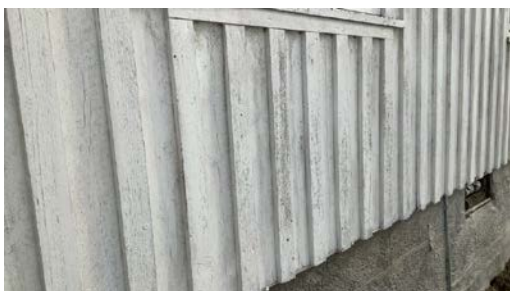
- Det er avvik:
- Det er skade/ slitasje på utvendig kledning/ belistning.
- Det er påvist noe svertesopp på utvendig kledning/ belistning.
- Det er påvist stedvise råteskader på utvendig kledning.
- Det er liten avstand mellom terreng og veggkledning.
- Det er observert glipper/ åpninger i overganger/ lufting i veggkonstruksjon der mus kan komme inn.
- Lufting av utvendig kledning er ikke tilfredsstillende i henhold til dagens anbefalinger, men heller ikke dårligere enn normal løsning ved boligens byggeår.

Svertesopp.

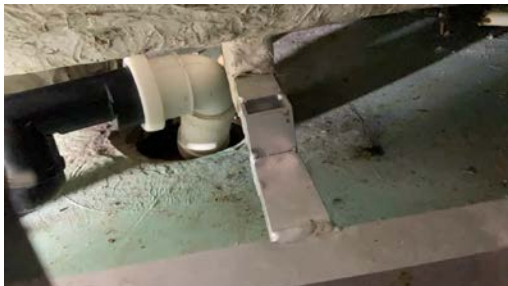
Sluk plassert under badekar.

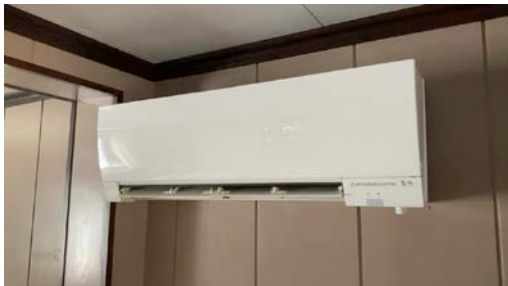
Inndel

- Tiltak:
  - Det er ikke behov for straktiltak siden det ikke er påvist funksjonssvikt, men ut fra alder kan det ikke utelukkes at skader og funksjonssvikt kan oppstå uten forutgående varsel.
- Det anbefales vedlikehold i henhold til produsentens anbefalinger.
