Tinghaugveien 632, 3175 RAMNES

**Flott gårdseiendom med moderne  
hudehotell i hjertet av Vestfold.  
Utearealer til både hund og hest.  
Usjenert og solrikt!**

# Tilstandsrapport

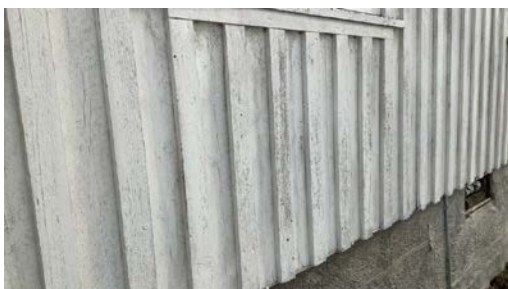
Svertesopp.

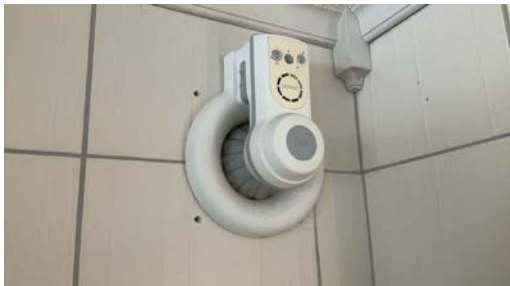
Avtrekksvifte.

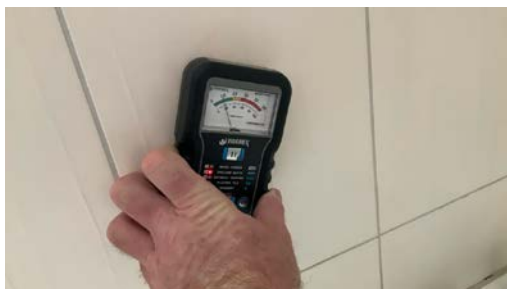
Ved fuktsøk på vegg er det ikke registrert måleverdier som indikerer fukt.

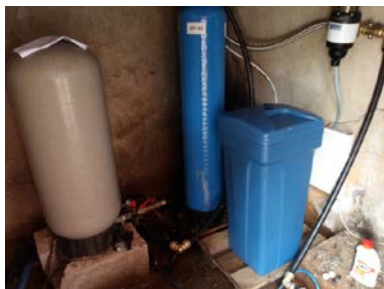
Stoppekran i pumpehus.

• Det er ikke behov for straktiltak siden det ikke er påvist funksjonssvikt ved innvendige vannledninger, men ut fra alder kan det ikke utelukkes at skader og funksjonssvikt kan oppstå uten forutgående varsel. På denne bakgrunn anbefales det å følge med på tilstand til røropplegget.

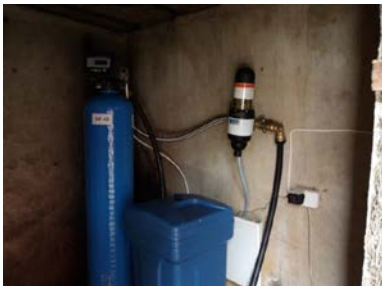
Filter og trykktank for vannbehandling, i pumpehus.
