Tinghaugveien 632, 3175 RAMNES

**Flott gårdseiendom med moderne  
hudehotell i hjertet av Vestfold.  
Utearealer til både hund og hest.  
Usjenert og solrikt!**

# Tilstandsrapport

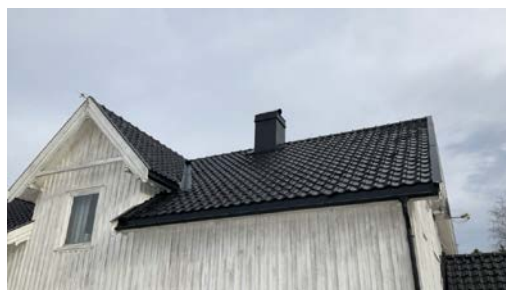
- Det er avvik:
- Mer enn halvparten av forventet brukstid er oppbrukt på taktekking med underliggende bygningsdeler.
- Gjennomføringer i taket er ikke undersøkt da tilgang til taket ikke ivaretar HMS krav til arbeid i høyden.

Taktekking.

- Tiltak:
- Det er ikke behov for strakstiltak siden det ikke er påvist funksjonssvikt ved taktekkingen, men det anbefales jevnlig kontroll fremover for å vurdere tilstand på taktekking og underliggende bygningsdeler. Eventuell utskifting av taktekking/ underliggende bygningsdeler vurderes ut fra hva som avdekkes ved jevnlig kontroll.
- Gjennomføringer i taket er områder med forhøyet risiko for lekkasjer med følgeskader på boligens konstruksjoner. Det anbefales ytterligere undersøkelse for å vurdere tilstand på gjennomføringer. Eventuelle tiltak ut fra hva som avdekkes ved undersøkelse.

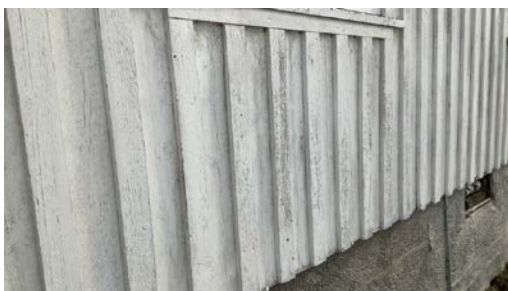
Svertesopp.

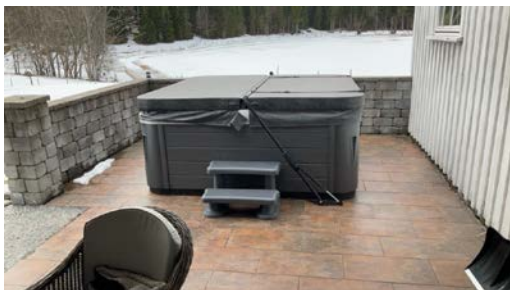
Utvendige og ubeskyttede konstruksjoner som terrasser/ balkonger vil ha vedvarende slitasje fra vær og vind, med et løpende vedlikeholdsbehov. Terrasse/ balkong har noe slitasje, men ikke mer enn det som kan påregnes i forhold til alder. Normal slitasje må forventes og vurderes ikke som avvik, på denne bakgrunn gis terrasse/ balkong tilstandsgrad 1. Det anbefales at en kjøper gjør sine egne vurderinger omkring slitasje for å vurdere eventuell utbedringskostnader der kjøper har andre brukskrav eller krav til estetikk.

Åpen del av terrasse.

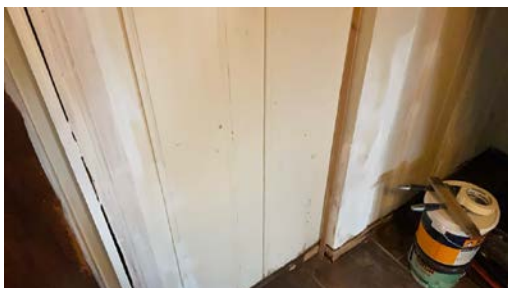
Manglende ferdigstillelse.

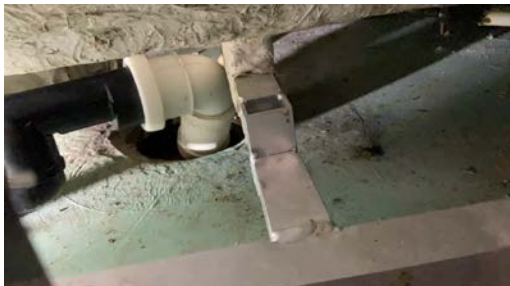
Sluk plassert under badekar.

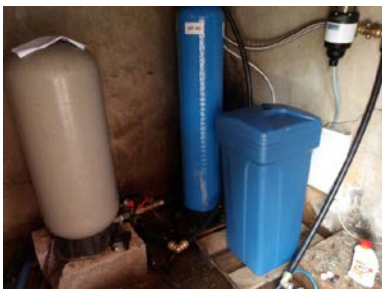
Stoppekran i pumpehus.

- Det er ikke behov for straktiltak siden det ikke er påvist funksjonssvikt ved innvendige vannledninger, men ut fra alder kan det ikke utelukkes at skader og funksjonssvikt kan oppstå uten forutgående varsel. På denne bakgrunn anbefales det å følge med på tilstand til røropplegget.
