Gobakken 3, 2280 GJESÅSEN

**KJELLMYRA**

# Tilstandsrapport

Befaringsdato: 23.05.2025

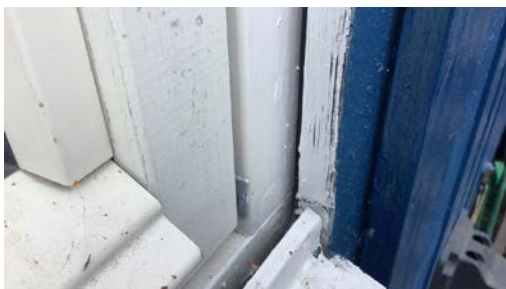
Eksempel på utett beslagsløsning og omramming.

I årene som kommer vil det være behov for enten restaurering av enkelte eksisterende vinduer eller utskifting av vinduer. Utskifting til vinduer med isolerglass anbefales.

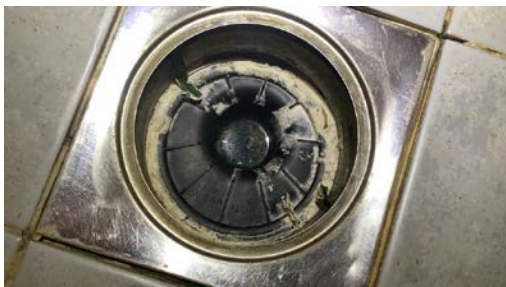
Plastsluk, og det er ikke synlig tettesjikt rundt sluk.

- Våtrommet må totalrenoveres. Alle forhold med tettesjikt, våtsone, sluk m.m. må dokumenteres.

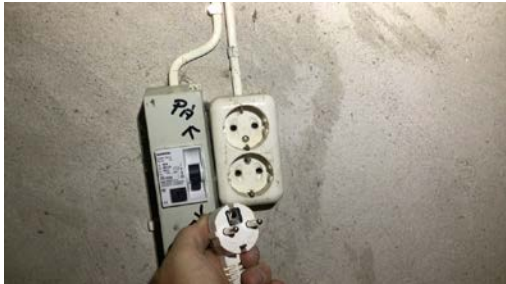
Utilfredsstillende el-tilkobling iht. gjeldende forskrift.
